# Ausführungsfehler an gebauten Beispielen

Renzo Cremonini  
Pirmin Jung AG  
Rain, Schweiz

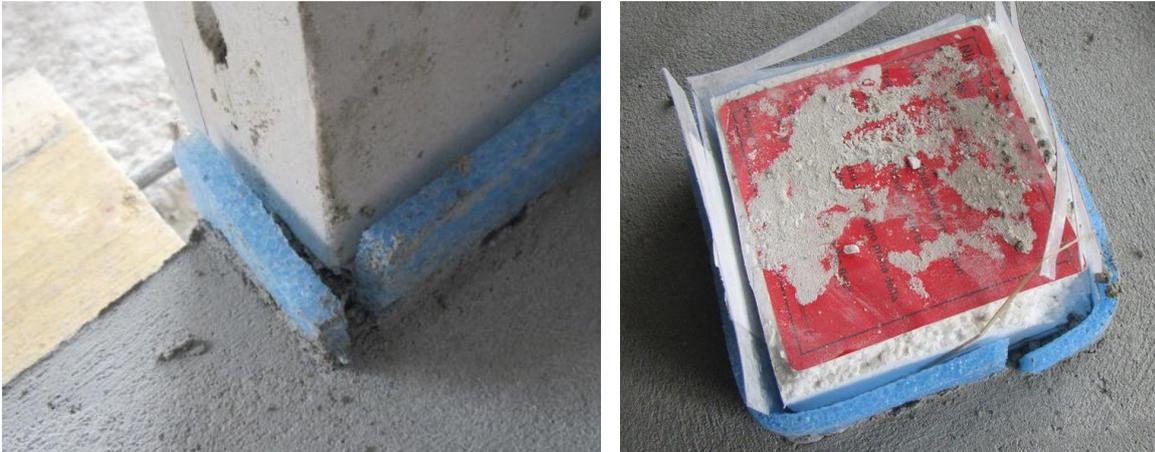
- Randdämmstreifen nicht durchgehend, insbesondere in den Ecken (bei Türen, Fenstern, Deckendurchbrüche etc.): Somit Berührungen zwischen Zementestrich und

Wänden oder Türschwellen etc. Siehe Abbildung 1. Die Trittschalldämmung kann hier von 2 dB bis 15 dB verschlechtert werden, abhängig von der Länge der Berührungspunkte. Ein Beispielsfall ist im Kapitel 3.3 dargestellt.

Abbildung 1: Beispiele von Randdämmstreifen nicht durchgehend bei einer Ecke und einem Deckendurchbruch

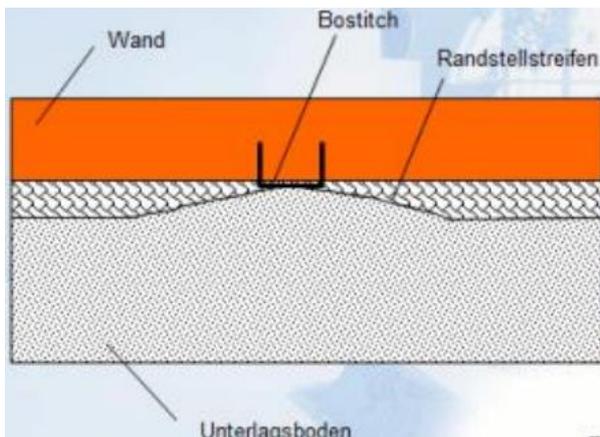
- Randdämmstreifen an den Wänden im Bereich des Zementestrichs geklammert: Zementestrich drückt gegen die Wand (Schallbrücke). Siehe die folgende Skizze.

Abbildung 2: Beispiel von Randdämmstreife im Bereich des Zementestrichs falsch geklammert (Quelle: Pavidensa)

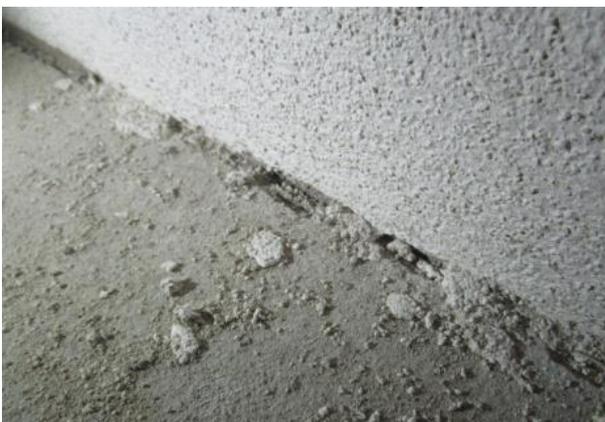
- Berührung zwischen der Installationsebene und dem Zementestrich: Abhängig von der Länge der Berührungspunkte wird der Trittschall mehr oder weniger verschlechtert. Ein Beispielsfall ist im Kapitel 3.3 dargestellt.
- Schmutz, Abrieb, Nivelliermasse oder Kleber in der Fuge zwischen Wand und Unterlagsboden/Bodenbelag.

Abbildung 3: Beispiel von Fuge zwischen Wand und Zementestrich mit Abrieb

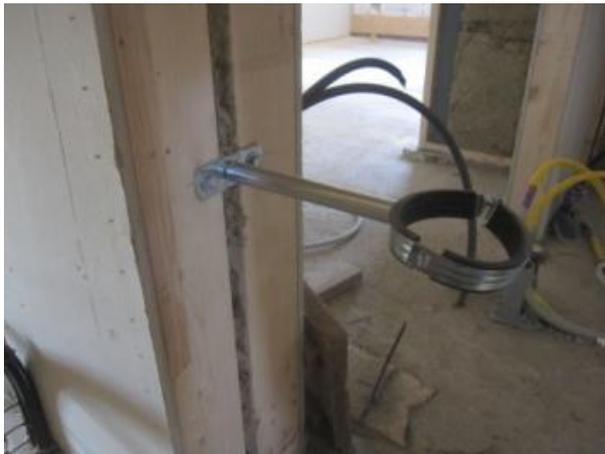
- Starre Verbindungen zwischen den Schalen einer zwei-schaligen Trennwand: Zur Einhaltung der erhöhten Anforderungen ist häufig notwendig, dass die Trennung zwischen den Schalen einer zwei-schaligen Trennwand durchlaufend ist. Auf der Baustelle wird zum Beispiel vergessen werden, die Innenverkleidung der Außenwand im Bereich der Trennwand zu trennen oder es wird eine Rohrschelle an beiden Schalen der Trennwand befestigt (siehe folgende Abbildung). Die Folge solcher Einbaufehler in der Luftschalldämmung hängt stark vom Typ der starren Verbindung ab und kann eine Verschlechterung bis zu 15 dB verursachen. Ein Beispielfall ist im Kapitel 3.4 dargestellt.

Abbildung 4: Beispiel der falschen Befestigung der Rohrschelle an der zwei-schaligen Trennwand (links) und

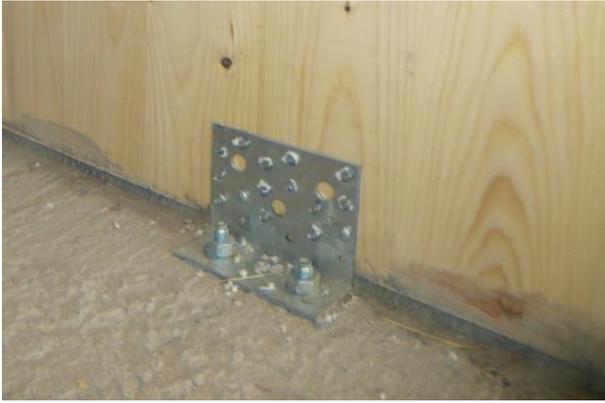
- Massivholzwände mit elastischer Lagerung (unten oder oben) durchgeschraubt oder mit starren Befestigungsmitteln am Deckenaufbau (siehe folgende Abbildung) befestigt: Unter Berücksichtigung einer Vollholzdecke kann die Montage mit solchen Befestigungsmitteln eine Verbesserung des Stoßstellen-Maßes von lediglich 2-4 dB (Anordnung der Zwischenschicht entweder oben oder unten) oder 5-10 dB (Anordnung der Zwischenschicht oben und unten) erbringen. Falls das Befestigungsmittel schallentkoppelt montiert wird, kann die Verbesserung des Stoßstellen-Maßes deutlich höher sein: bis zu 7-10 dB (Zwischenschicht entweder oben oder unten) oder bis zu 8-19 dB (Zwischenschicht oben und unten). Quelle: „Schalltechnische Lösungen für Massivholzelemente in der Geschossbauweise“, A. Rabold, 4. Europäischer Kongress für energieeffizientes Bauen mit Holz 2011.

Abbildung 5: Vollholzwand mit Schallschutzlager und ohne schallentkoppelten Befestigungsmittel

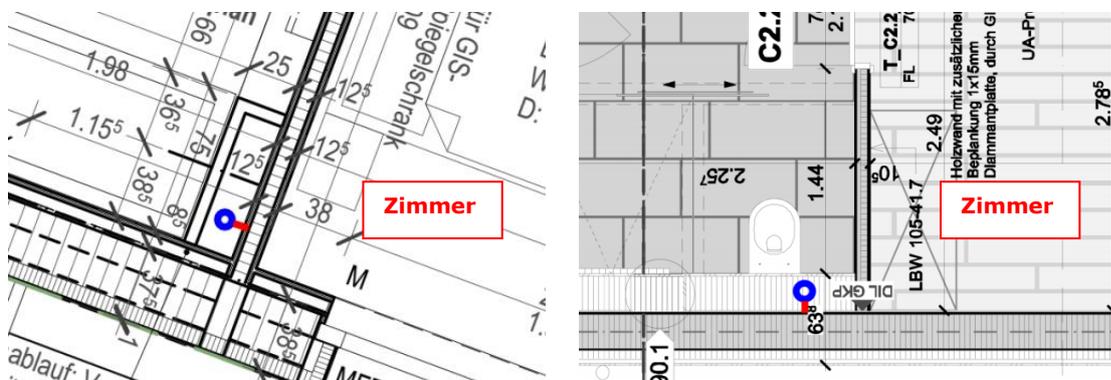
- Abwasserfallleitung an der einschaligen Holz- oder Metallständerwand (oder Vollholzwand) befestigt: Wenn auf der anderen Seite ein Schlaf- oder Wohnzimmer ist, werden die Anforderungen hier nicht erfüllt, wegen der Körperschallübertragungen durch die Wand (siehe Abbildung unten, links). Unabhängig davon ob die Rohrschellen schallentkoppelt montiert werden. Falls die Räume sich im Erdgeschoss befinden, wird der Schallpegel im angrenzenden Zimmer noch höher, wegen des Prallgeräusches im Rohr. Die Abwasserfallleitung ist deswegen an freistehenden Metallständern (nur am Boden und an der Decke schallentkoppelt befestigt) mit schallentkoppelten Rohrschellen zu montieren. Zu beachten ist auch, dass die Steigzone an der Rückwand nicht befestigt wird, sondern sie muss ebenfalls freistehend montiert werden. Die gleichen Maßnahmen sollten auch für Heizungs- und Lüftungsrohre getroffen werden, obwohl die Körperschallübertragungen solcher Rohre normalerweise weniger als bei Sanitärrohren ist.

- Ebenfalls wenn die Abwasserfallleitung an der Außenwand aus Holzständer (oder Vollholz) befestigt wird und angrenzend ein Schlaf- oder Wohnzimmer ist, gehen die Körperschallübertragungen durch die Beplankung der Außenwand zum Zimmer (Siehe folgende Abbildung, rechts). Der Schalldruckpegel im Zimmer ist in diesem Fall sicher niedriger als im letzten Beispiel, jedoch können die Anforderungen auch nicht erfüllt werden, wenn sich die Wohnung im Erdgeschoss befindet (Prallgeräusch). Das Rohr ist an freistehenden Metallständern schallentkoppelt zu befestigen.

Abbildung 6: Beispiele von falsche Befestigungen der Abwasserfallleitung an der Zimmerwand (links, Körperschallübertragung durch die Zimmerwand) oder an der Außenwand (rechts, Körperschallübertragung durch die Außenwand)

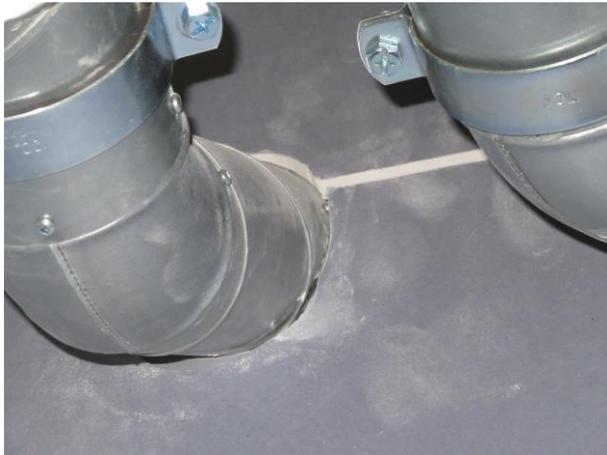
- Starre Berührung zwischen Rohren (Sanitär-, Heizungs- oder Lüftungsrohre) und angrenzenden Holzbauteilen: Somit Erhöhung der Körperschallübertragungen.

Abbildung 7: Starre Berührung zwischen Lüftungsrohre und Wand

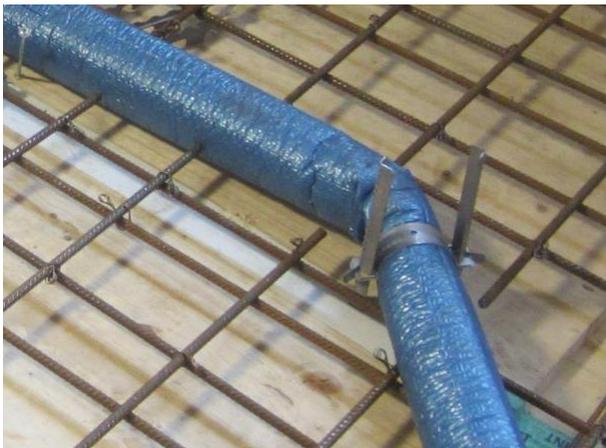
- Abwasserrohre im Überbeton von HBV-Decken mit dünnem Dämmschlauch bekleidet und Befestigung ohne schallentkoppelte Rohrschellen: Die Einhaltung der Anforderungen ist in diesem Fall sehr knapp, deshalb ist das Rohr mit einer entsprechender Verkleidung zu ummanteln (z.B. Geberit Isol o.ä.) und mit schallentkoppelten Rohrschellen oder Kabelbindern zu befestigen.

Abbildung 8: Abwasserrohr im Überbeton der HBV-Decke mit einer zu dünneren Ummantelung und keine schallentkoppelte Befestigung

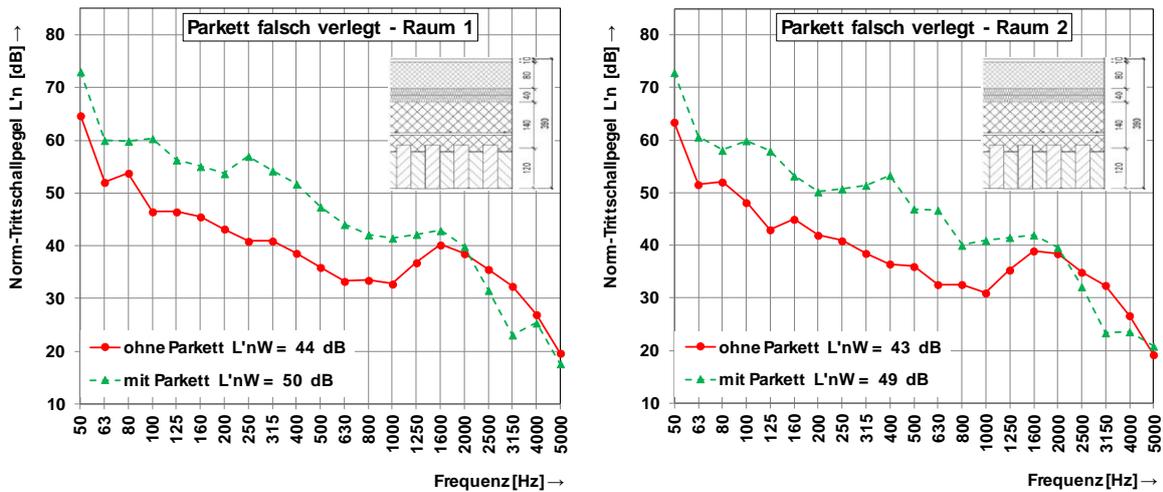
Im gleichen Gebäude wurde die Trittschalldämmung von zwei Decken gemessen. In beiden Zimmern wurde die Messung zuerst auf dem Zementestrich und danach auf dem Parkett durchgeführt. Der Deckenaufbau besteht aus eine HBV-Decke mit 120mm Brettstapel und 140mm Überbeton, 2x20mm Glaswolle und 80mm Zementestrich. Die Ergebnisse der Messungen (siehe Abbildung 9) zeigen, dass nach der Verlegung des Parketts der bewertete Norm-Trittschallpegel um ca. 6 dB in beiden Räumen verschlechtert wurde. Der Frequenzverlauf zeigt, dass die Verschlechterung die Frequenzen von 50 bis ca. 1250 Hz betrifft. Ab 1600 Hz gibt es praktisch kein Unterschied. Interessant ist, dass sich bei einem richtig verlegten Parkett (siehe Abbildung 10, in zwei verschiedenen Gebäuden auf zwei verschiedenen Deckenaufbauten gemessen) der Frequenzverlauf völlig umgekehrt, mit einer Verbesserung nach dem Verlegen des Parketts ab ca. 1600 Hz. Das ist der normale Einfluss eines Parketts und zwar eine Verbesserung zwischen 1 dB und 5 dB, abhängig vom Parketttyp. Der Ausführungsfehler in den ersten zwei Räumen betrifft vermutlich

den Leim, der unter dem Parkett nicht vollflächig verlegt wurde. Eventuelle Berührungen zwischen Parkett und Wänden ist zu übergehen, da in diesem Fall die Verschlechterung im Hochtonbereich liegen würde.

Abbildung 9: Einfluss der **falschen Verlegung** des Parketts in zwei Räumen des gleichen Gebäudes (HBV-Decke mit schwimmendem Zementestrich)

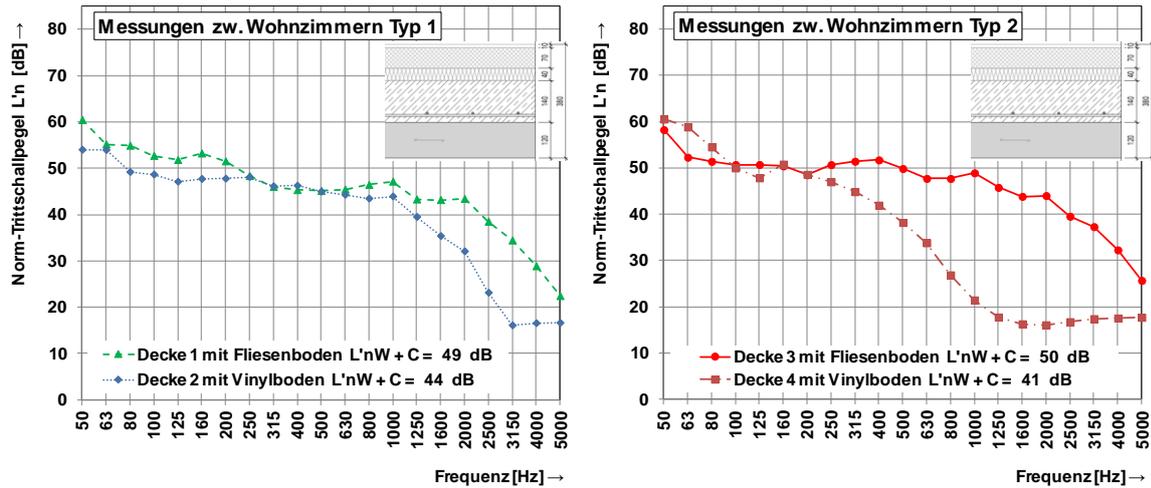
Dieser Beispielfall betrifft das gleiche Gebäude, wo vier HBV-Decken gemessen wurden. Die ersten Messungen (Wohnzimmer Typ 1) wurden auf zwei Decken durchgeführt, wo alle Wohnzimmer die gleichen Volumina, die gleichen Formen und die gleichen Nebenwegerübertragungen aufgewiesen haben. Die zweiten Trittschallmessungen (Wohnzimmer Typ 2) wurden ebenfalls auf zwei Decken von anderen Wohnzimmern, die auch untereinander identisch waren, durchgeführt. Der Unterschied zwischen den Deckenaufbauten betraf lediglich den Bodenbelag, einmal aus Fliesen und einmal aus Vinyl.

In beiden Fällen ist der Deckenaufbau mit dem Fliesenboden von 5 dB bis 9 dB schlechter als der gleiche Deckenaufbau mit dem Vinylboden. Bei den Wohnzimmern Typ 1 beginnt der Unterschied ab ca. 1600 Hz, bei den Wohnzimmern Typ 2 beginnt der Unterschied bereits ab 315 Hz. Diese sind die typischen Frequenzverläufe aufgrund der starren Berührung zwischen dem Fliesenboden und den Wänden. Vermutlich war die Länge der Berührungspunkte bei der Messung 1 etwa größer als die Berührungspunkte bei der Messung 2.

Abbildung 11: Einfluss der falschen Verlegung der Fliesenbeläge in zwei identischen Wohnzimmern des gleichen Gebäudes (HBV-Decke mit schwimmendem Zementestrich)

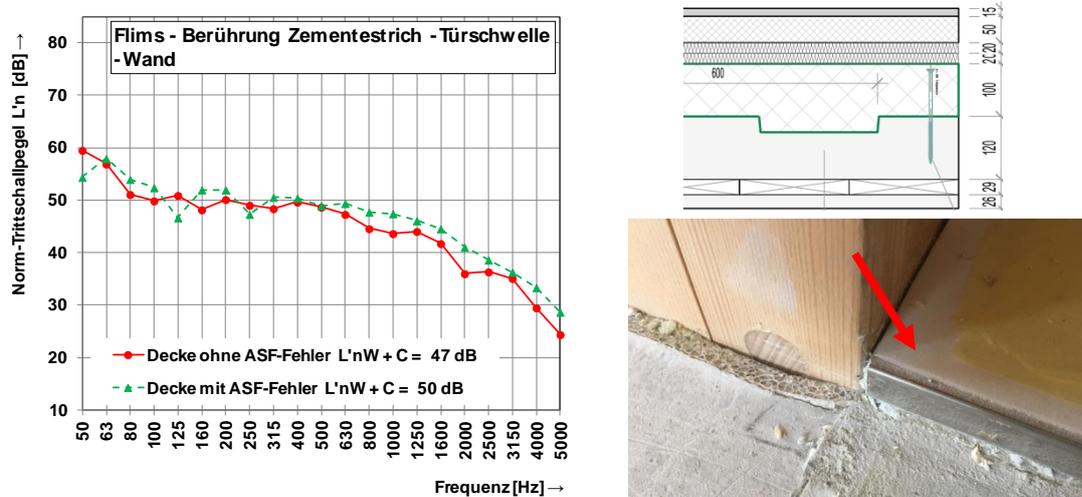
Im ersten Beispielfall wurden zwei identische HBV-Decken zwischen zwei identischen Räumen gemessen (siehe Abbildung 12). In einem Raum gab es eine starre Berührung zwischen dem Zementestrich, der Türschwelle und der Wand, aufgrund der falschen Verlegung der Randdämmstreifen. Diese Schallbrücke hat eine Verschlechterung des bewerteten Trittschalldämm-Maßes von 3 dB verursacht. Der Unterschied der Frequenz liegt im Hochtonbereich, welcher der typische Verlauf solcher Einbaufehler ist. Die Verschlechterung war nicht besonders hoch, da die Schallbrücke nur punktuell war.

Abbildung 12: Einfluss der starren Berührung zwischen Zementestrich – Türschwelle – Vollholzwand (HBV-Decke mit schwimmendem Calciumsulfatfließestrich)

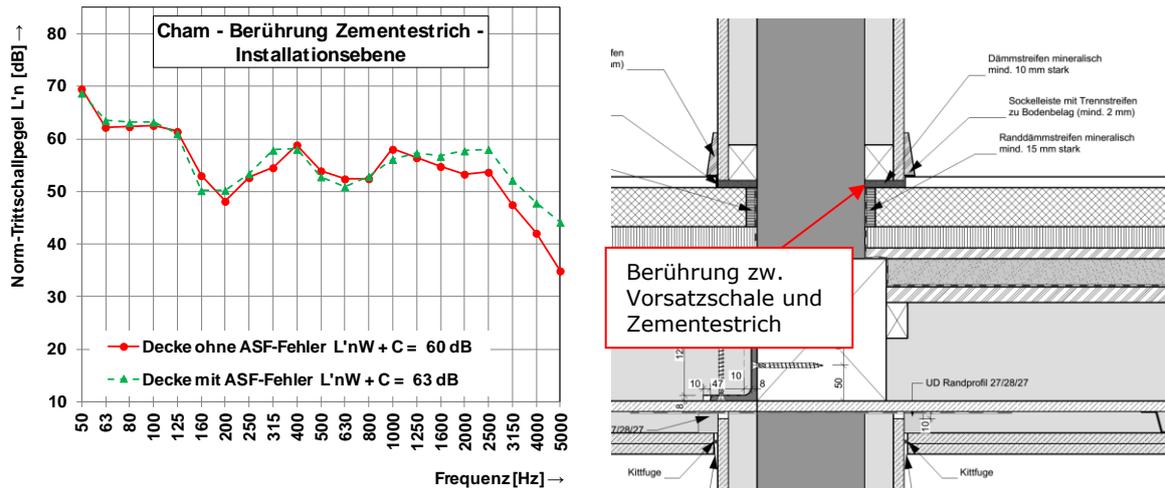
Im zweiten Beispielfall wurden ebenfalls zwei Rippendecken von zwei Wohnzimmern, die gleich waren, gemessen (siehe Abbildung 13). In einem Wohnzimmer war die Installationsebene der Innenwand vom Zementestrich nicht richtig entkoppelt, deshalb trat eine punktuelle Schallbrücke auf. Dieser Ausführungsfehler hat eine Verschlechterung der Trittschalldämmung in den Hochfrequenzen und im bewerteten Trittschalldämm-Maß von 3 dB verursacht.

Abbildung 13: Einfluss der starren Berührung zwischen Zementestrich und Vorsatzschale (Rippendecke mit schwimmendem Calciumsulfatestrich und abgehängter Decke)

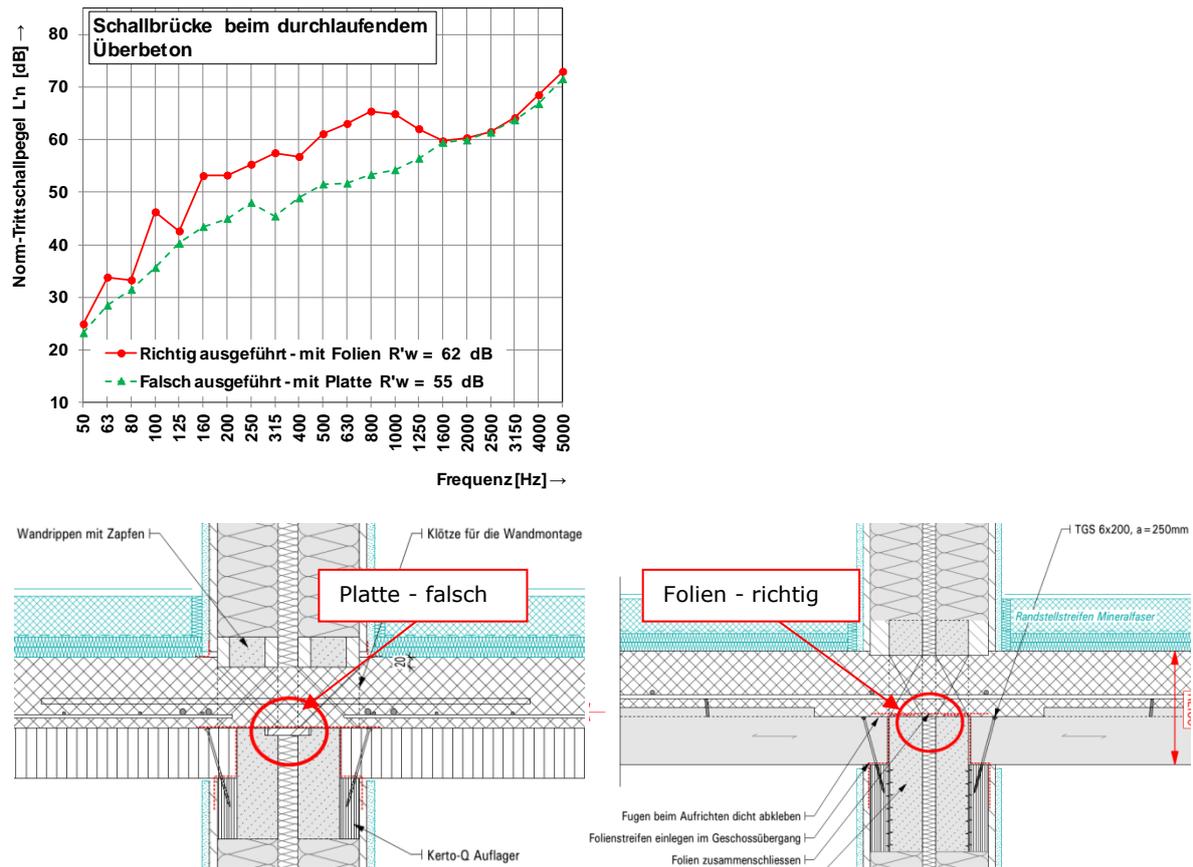
Gemessen wurden zwei Wohnungstrennwände zwischen zwei Wohnzimmern in zwei verschiedenen Gebäuden. Die Wandaufbauten waren gleich, sowie der Anschluss mit der HBV-Decke mit dem durchlaufenden Überbeton 140mm und der getrennten Brettstapel. Die Testräume und die Nebenwegübertragungen waren für beide Messungen praktisch identisch, mit Ausnahme der Bereiche oberhalb der Trennfuge der Wand. Um zu vermeiden, dass der Überbeton in der Trennfuge fließt, wurde in einem Gebäude eine starre Platte auf der Trennfuge verlegt und an den Brettstapeln befestigt (siehe Grafik unten, gestrichelte Linie), anstatt der eingeplanten Folie, welche im anderen Gebäude richtig ausgeführt wurde (durchgezogene Linie). Diese Schallbrücke hat eine Verschlechterung von ca. 7 dB verursacht, wegen der starren Verbindung zwischen den Schalen.

Der Frequenzverlauf ist ab 1600 Hz der gleich für beide Messungen, wegen des durchlaufenden Überbetons. Falls der Überbeton auch getrennt wird (immer die beste Variante), kann man bewertete Luftschalldämm-Masse bis zu 65-70 dB erreichen, selbstverständlich, wenn die Nebenwegübertragungen bei anderen Anschlüssen mit der Außenwand, Korridorwand und Bodenaufbauten auch entsprechend reduziert werden.

Abbildung 14: Einfluss der Schallübertragungen durch eine starre Verbindung mit Platten zwischen den zwei Schalen einer Wohnungstrennwand in zwei Zimmern (durchlaufender Überbeton 140mm)

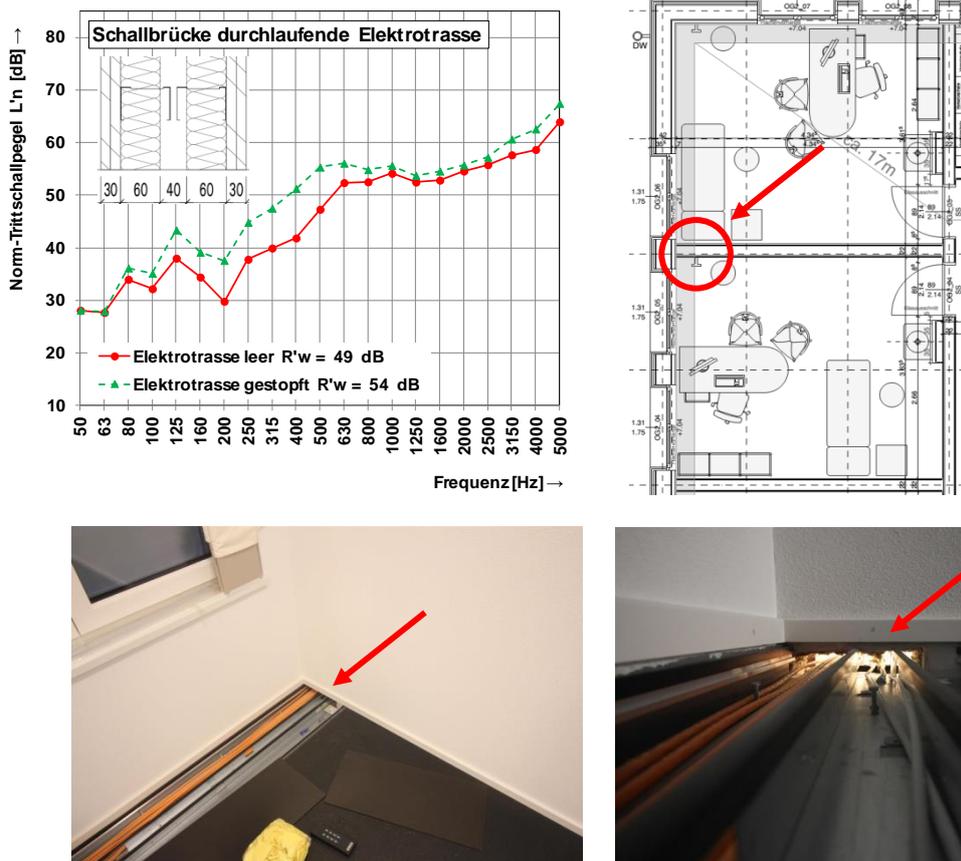
In diesem Beispielfall wurde eine zwei-schalige Metallständerwand zwischen zwei Praxisräume gemessen. Während der ersten Messung wurde deutlich wahrgenommen, dass das Geräusch des Lautsprechers aus der im Boden integrierten Elektrotrasse kam. Diese Trasse war tatsächlich leer und durchlaufend unter die Trennwand (siehe folgende Abbildung). Daher wurde die Trasse mit Mineralwolle temporär gestopft und die Luftschallmessung wieder durchgeführt. Die Luftschalldämmung erhöhte sich von 49 dB auf 54 dB.

Abbildung 15: Einfluss der Schallübertragungen durch eine durchlaufende leere Elektrotrasse unter einer Trennwand

Die durchlaufenden Elektrotrassen sind generell zu vermeiden, insbesondere wenn strenge Anforderungen zwischen den Räumen zu erfüllen sind. Alternativ sind die Elektrotrassen mit Mineralwolle entsprechend zu stopfen (zumindest mit einer Länge von 50cm ab jeder Trennwandseite).
