*Beat Lauber
dipl. Holzbauing. FH
Lauber Ingenieure für Holzbau &
Bauwerkserhalt
Luzern, Schweiz*

Verstärkung von Anschlüssen und Bauteilen

**Sanierungs- und Verstärkungsmöglich-
keiten von Verbindungen**

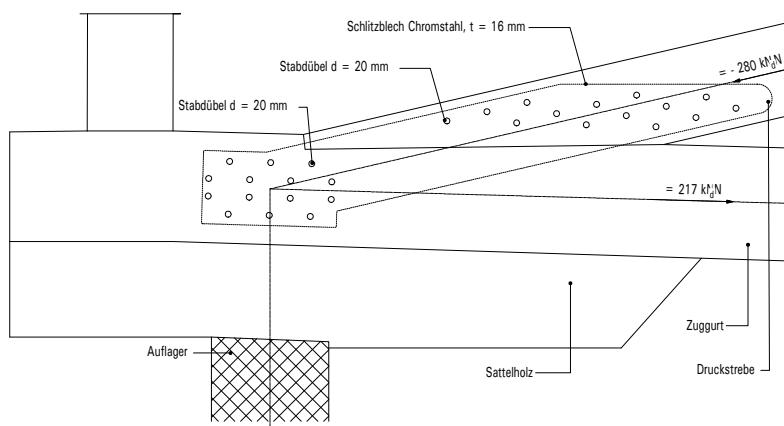
Abbildung 5: Anschluss Druckstrebe an Zuggurt mit Schlitzblech und Stabdübel.

Eine detaillierte Analyse der möglichen Verbindungen ergab, dass Schlitzbleche mit Stabdübeln aus Chromstahl die Randbedingungen am Besten erfüllten. Abspriessungen aus Rundholz ins Flussbett mit niedrigem Wasserstand sorgten für die Entlastung des Tragwerks, damit die Schlitzbleche und Stabdübel eingebaut werden konnten. Als Erstes wurde der Schlitz mittig im Strebenfuss und im Zuggurt eingefräst. Nach dem Einbau einer Schlitzblechschablone aus Sperrholz konnten mit Hilfe einer Bohrschablone die Löcher für die Stabdübel gebohrt werden. Daraufhin fräste und bohrte der Schlosser in der Werkstatt auf Grundlage der Schlitzblechschablone das Schlitzblech aus 16 mm dickem Chromstahl. Dadurch war die geforderte hohe Passgenauigkeit gegeben. Ein gleichzeitiges Bohren der Stabdübellöcher durch das Holz und das Schlitzblech hätte infolge mangelnder Kühlung zu einem hohen Verschleiss von Bohrern geführt.

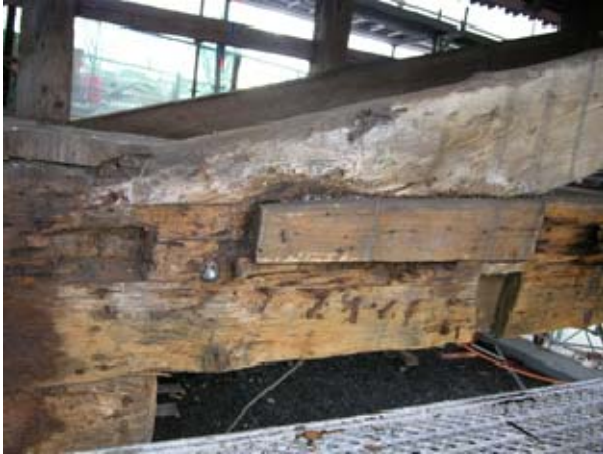
Bereits im Jahre 2004 zeigte eine detaillierte Bestandsaufnahme, dass bei den Hängewerken der Anschluss der Bundstreben auf die Zuggurte kritisch war. Bei allen drei Brückenfeldern sorgte ein einfacher Versatz mit Zapfen für die Kraftübertragung. Nach dem heutigen Standard war die Verbindung deutlich unterdimensioniert. In Zusammenarbeit mit der Bauherrschaft, der kantonalen Denkmalpflege, dem Restaurator und den Fachplanern wurde nach eingehender Prüfung eine für alle Beteiligten optimale Lösung gefunden. Hierbei mussten insbesondere folgende Bedingungen beachtet werden:

Abbildung 6: Strebenversatz vor der Sanierung

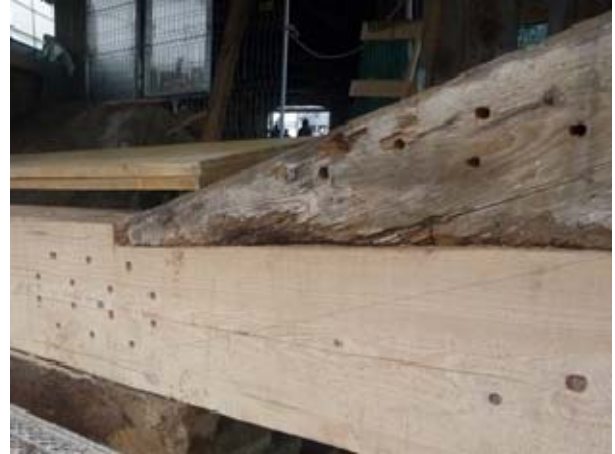
Abbildung 7: Alter Strebenversatz mit neuem Zuggurt vor der Montage des Schlitzbleches und der Stabdübel.

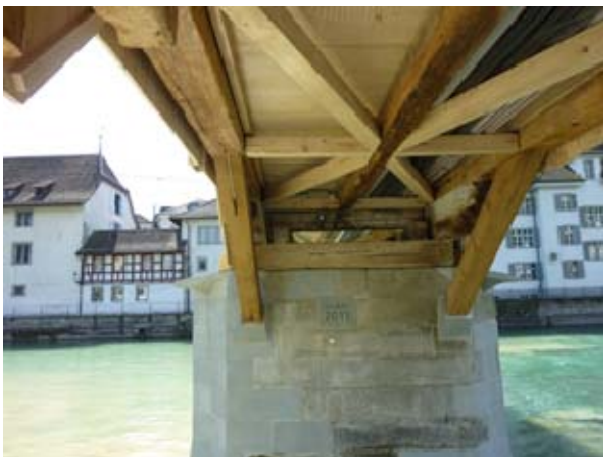
Abbildung 8: Brückenuntersicht nach der Sanierung mit rekonstruierten Bugstreben und ergänzter Queraussteifung.

Um den Eingriff minimal zu halten, war es notwendig zuerst die Schnittkräfte zu reduzieren. Dies wurde möglich durch den Einbau von neuen Bugstreben unter dem Zuggurt. Anhand von alten Ausblattungen, Auflagernischen in den Brückenpfeilern und alten Zeichnungen war ersichtlich, dass früher bei allen Brückenfeldern solche Streben eingebaut waren. Vermutlich wurden diese bei früheren Hochwassern weggespült oder bei früheren Umbauten und Sanierungen ausgebaut. Mit Hilfe dieser Bauteile war es möglich die Schnittkräfte im Primärtragwerk um circa 30 % zu verkleinern. Weiter konnte dadurch die Steifigkeit der Brücke deutlich erhöht werden. Die unangenehmen Schwingungen der Brücke gehören der Vergangenheit an.

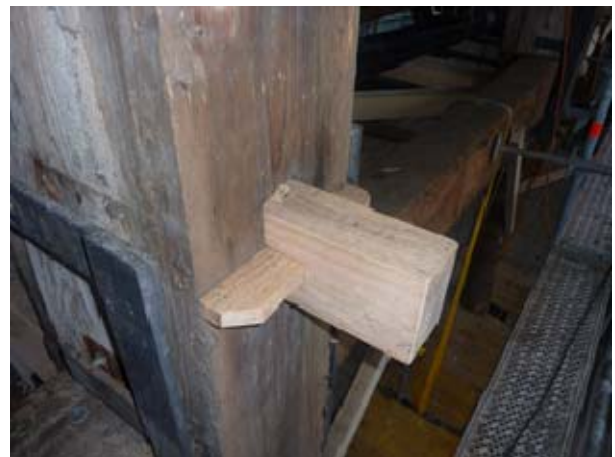
Abbildung 9: Wo möglich wurden wieder die traditionellen Verbindungsmittel eingesetzt

Einige alte Holz – Holz Verbindungen bei den Hängesäulen genügen nach wie vor den heutigen Anforderungen. Darum wurden nur die Nötigen ersetzt und fachgerecht nachgebildet. Um bei den neu eingebauten Eichenhölzern das Auslaufen der Gerbsäure zu verhindern wurden diese ein Jahr früher gefällt und bis zum Einbau bei der Sägerei gewässert.

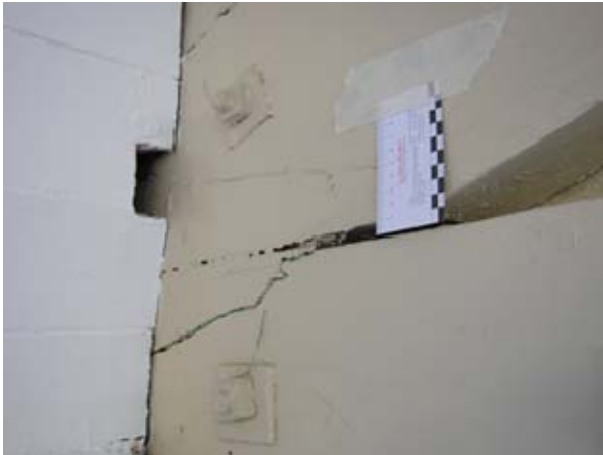
Das Dachtragwerk der Tennishalle vom Grasshopperclub in Zürich besteht aus Fachwerkbindern mit einer Spannweite von 17 m. Die Druckstäbe sind immer einfach zwischen den Gurten angeordnet, die Zugstäbe zweifach und aussen an die Gurte angeschlossen. Verbindungen mit Bauschrauben und eingefrästen Ringdübeln sorgen für die Kraftübertragung in den Knoten. Grosse Schwundrisse in den Pfetten waren die Ursache für eine genauere Betrachtung. Im Rahmen der Bestandaufnahme wurden bei den Auflagerknoten mehrere Schubbrüche entdeckt.

Abbildung 10: Schubbruch beim Auflager

Die Tragwerksanalyse ergab, dass die Schnittkräfte zu hoch waren um von den bestehenden Verbindungen übertragen werden zu können. Eine Verstärkung der Knoten war praktisch nicht möglich ohne Reduzierung der Schnittkräfte. Diese wurde erreicht durch den Einbau eines zusätzlichen Zugstabes. Nachdem die Auflagerpunkte abgeschliffen waren, konnten beidseitig neue Knotenplatten aus Furnierschichtholz mit Schraubpressleimung aufgeleimt werden. Um den Verbund des Knotens weiterhin zu gewährleisten, wurden diese wieder mit Bauschrauben gesichert. Mit Kammnägeln aufgenagelte Stahlteile übernehmen die Lastenleitung aus den neuen Zugstangen. Durch die deutliche Verminderung der Schnittkräfte konnten die Anschlüsse der Diagonalen an die Ober- und Untergurte auf einfache Weise mit kreuzweise eingedrehten Vollgewindeschrauben ertüchtigt werden. Weiter wurden alle bestehenden Bauschrauben nachgezogen.

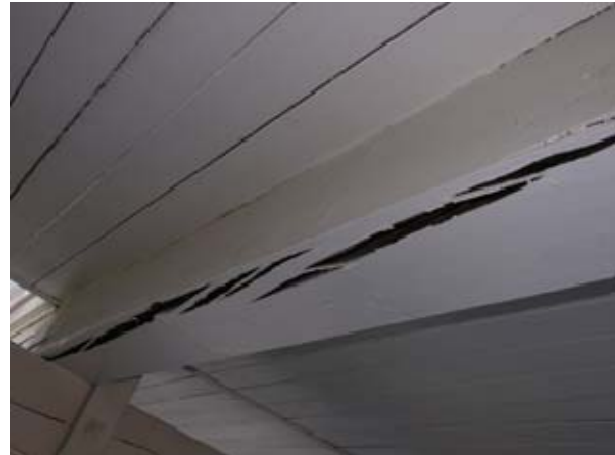
Abbildung 11: Grosse Schwundrisse in den Pfetten

Die Verstärkung der Pfetten erfolgte mit einer Querschnittsvergrößerung, da aus Kostengründen das Dach nicht abgedeckt werden konnte und somit ein Austausch der zu schwachen Pfetten nicht möglich war. Bis zu vier mit Schraubpressverleimung aufgeklebte Lamellen sorgen nun für die Erfüllung der Anforderungen bezüglich der Tragsicherheit.

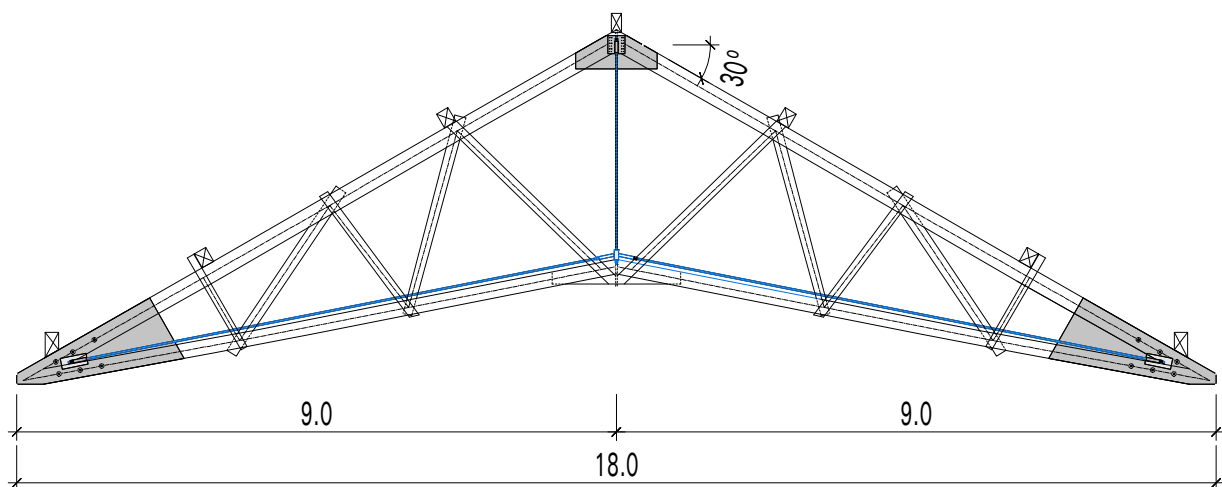
Abbildung 12: Fachwerk nach der Sanierung mit zusätzlichen Zugstangen.

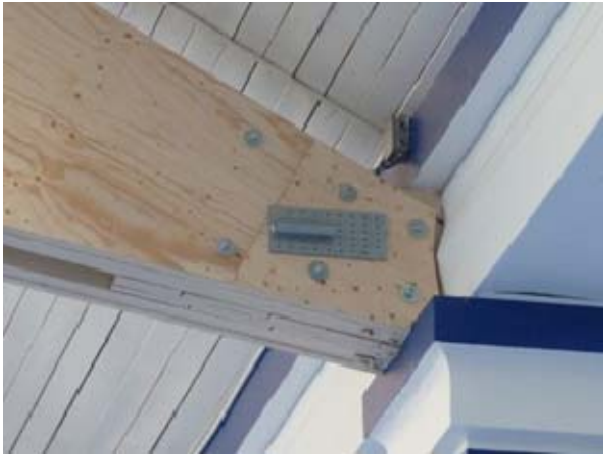
Abbildung 13: Knotenplatten aus Furniersperrholz sorgen für die Einleitung der Kräfte von der Zugstange in die Ober- und Untergerute.

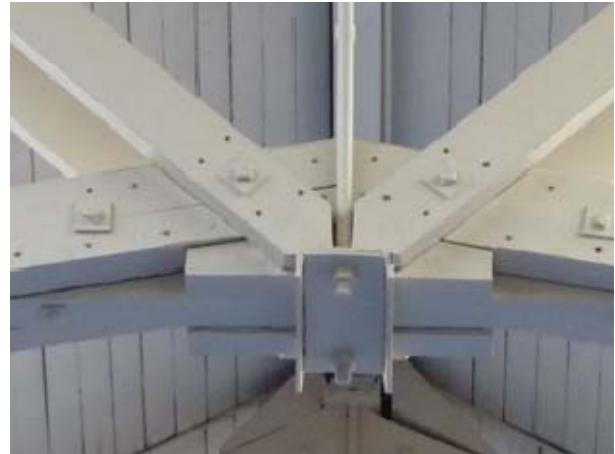
Abbildung 14: Ertüchtigung der Anschlüsse der Diagonalen mit kreuzweise eingedrehten Vollgewindeschrauben.

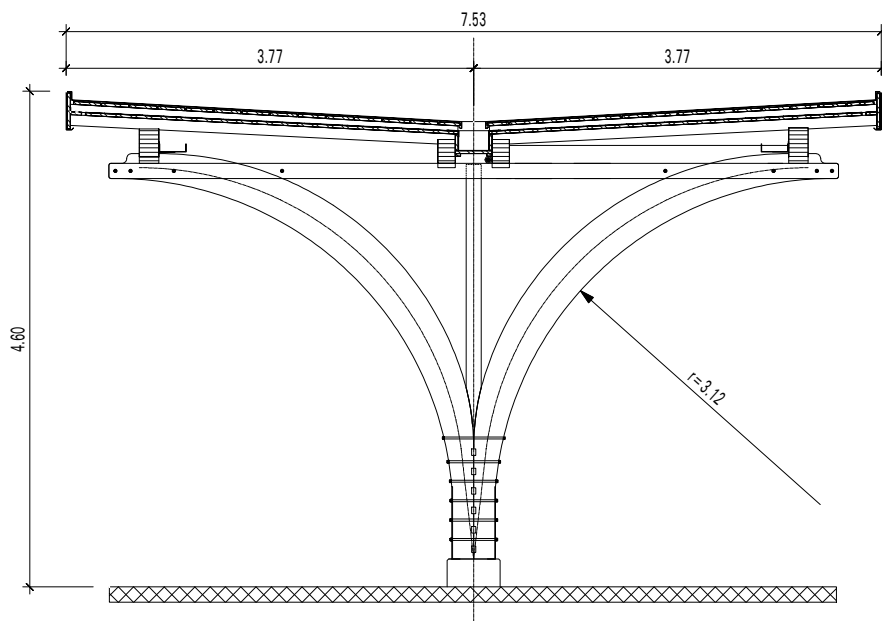
Abbildung 15: Schnitt Perrondach 2 Bahnhof Interlaken-West vor der Sanierung.

Das Perrondach stammt aus dem Jahr 1934 und ist nahezu im Originalzustand erhalten geblieben. Bei einer Routineinspektion wurden Risse in den Leimfugen der gebogenen Hetzer entdeckt. Daraufhin wurde das Tragwerk genauer untersucht und festgestellt, dass die Tragsicherheit der Binder den Anforderungen nicht mehr genügte.

Die alleinige Sanierung der Risse reicht nicht aus, um die Tragfähigkeit der Binder zu erhöhen. Zudem reichte auch die Tragfähigkeit der Fundamente nicht mehr aus um die Einwirkungen aus Schnee und Wind sicher in den Baugrund abzutragen. Daraus ergaben sich folgende Sanierungsmassnahmen:

- Erneuerung der Fundamente
- Instandsetzen der Leimholzbinder
- Erhöhung der Biege- und Schubfestigkeiten der Binder
- Entlastung der bestehenden Pfetten

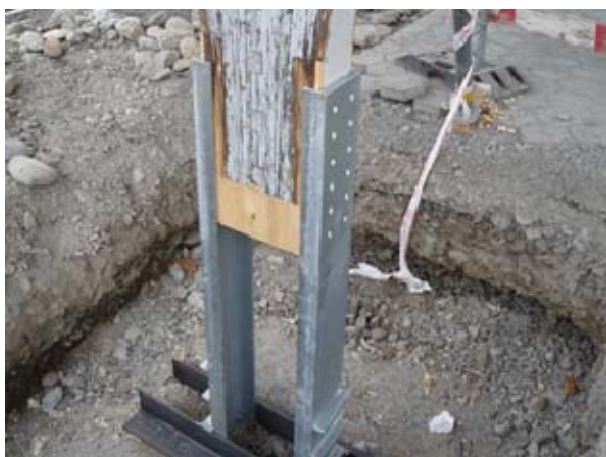
Abbildung 16: Einspannung vor dem Betonieren

Die Erneuerung der Fundamente erforderte ebenfalls eine neue Einspannung der Bogenbinder. Für diesen Anschluss drängten sich Vollgewindeschrauben auf. Eine einfache Montage, eine hohe Krafterleitung und eine minimale Schwächung des bestehenden Holzquerschnittes sind die grossen Vorteile dieser Verbindung.

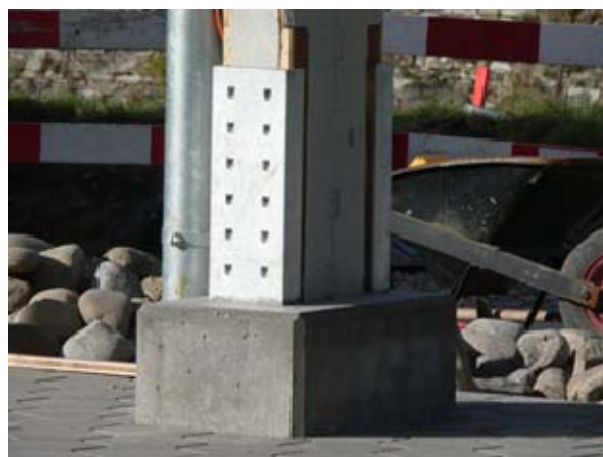
Abbildung 17: Fertiger Binderfuss mit Sockel

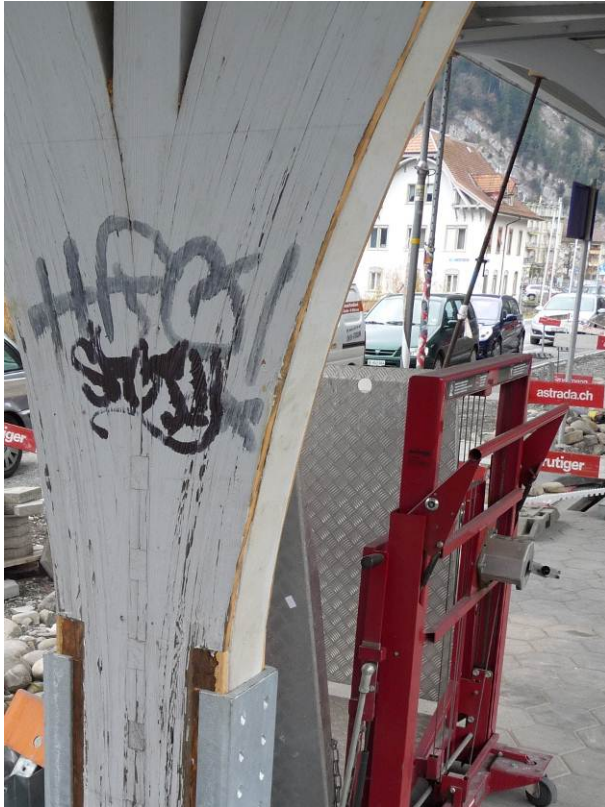
Abbildung 18:
Zweilagige Kohlefaserlamelle zur Biegezugverstärkung.

Die Erhöhung der Biegefestigkeit konnte mit aufgeklebten Kohlefaserlamellen erreicht werden. Diese war die deutlich schlankere Lösung als zusätzliche Holzlamellen aufzukleben.

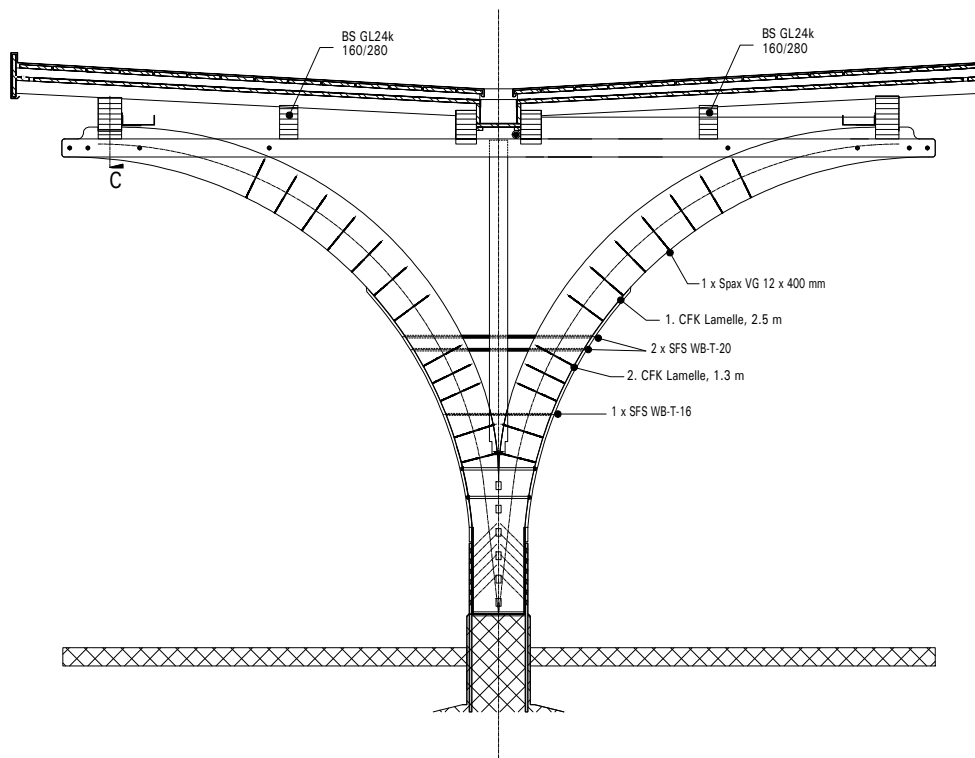
Abbildung 19: Schnitt Perrondach nach der Sanierung.

Um die Pfetten zu entlasten, wurde in der Feldmitte eine zusätzliche Pfette eingebaut. Die Pfetten wurden mit Gerbergelenken verbunden. Dadurch war es möglich die Pfetten einzubauen ohne das Dach abzudecken.
