*Robert Schmidlin
Dipl. Arch. FH, NDS Holzbau
Geschäftsführer
Kost Holzbau AG
Schweiz, Küsnacht am Rigi*

Vom hässlichen Entlein zum Schwan: Fassadenerneuerung im sozialen Wohnungsbau

**From the ugly duckling to the swan –
façade refurbishment for social
housing**

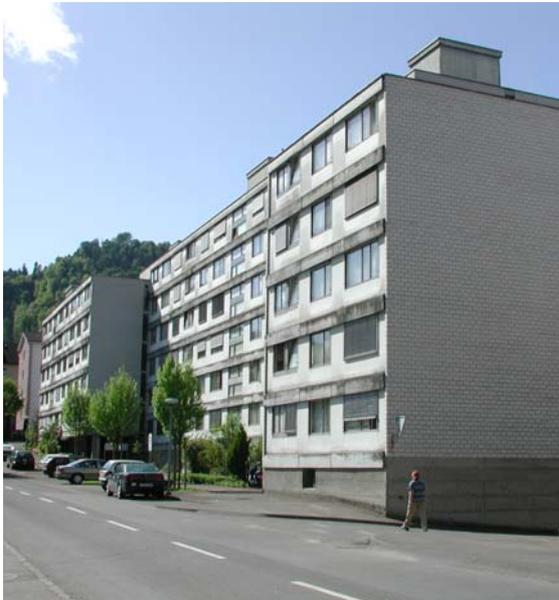
Noch vor einem Jahr boten die sechsgeschossigen Mehrfamilienhauszeilen an der Luzernerstrasse in Ebikon ein beklagenswertes Bild: An den massiv gemauerten, fensterlosen Schmalfassaden bröckelte der Putz, und die minimal isolierten, teilweise mit Pelichrom bekleideten Fensterelemente der Längsfassaden genügten den Anforderungen an Wärmedämmung und Energieeffizienz längst nicht mehr. Im Winter waren die Wohnungen schnell unterkühlt, im Sommer wurden die Wohnungen bis ins unerträgliche aufgeheizt. Schliesslich hat auch die externe Lärmbelastung durch den Verkehr stark zugenommen und beeinträchtigte das Wohnklima der Mieter wesentlich. Für die Wohnbau AG aus Ebikon stand fest, dass die bestehenden Fassadenelemente ihre Funktion in keiner Weise zufrieden stellend erfüllen.

Abbildung 1: Bestehende Gebäudeaufnahmen vor den Sanierungsarbeiten

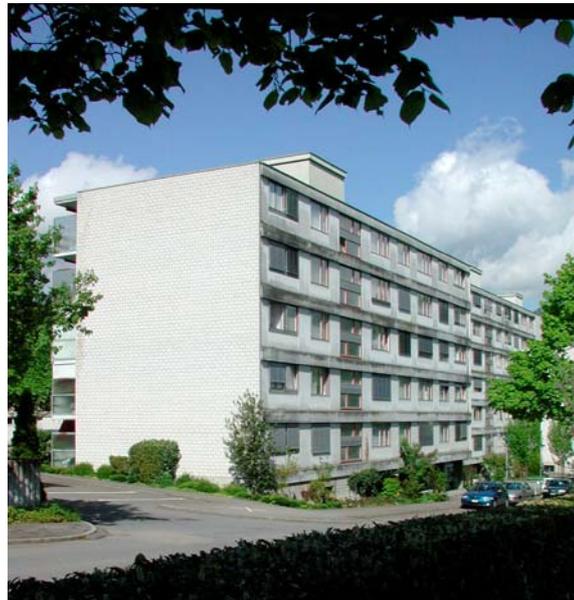
Abbildung 2: Bestehende Gebäudeaufnahmen vor den Sanierungsarbeiten

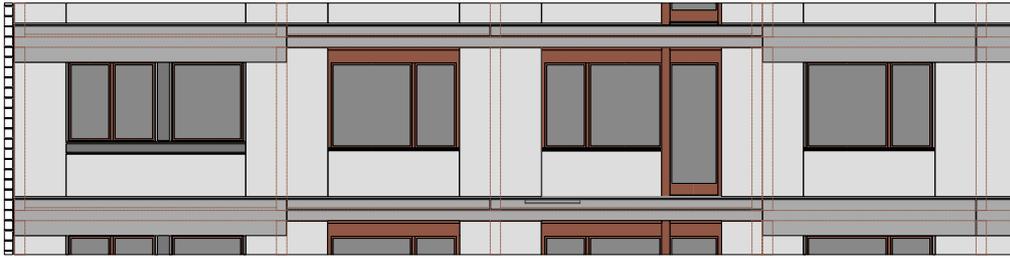
Die bestehenden Fassadenelemente aus Holz sind 5 cm stark. Im Brüstungsbereich ist das Element als Sandwichplatte mit einer 3 cm starken Wärmedämmung zwischen einer Spanplatte innen und einer Holzfaserplatte aussen ausgestattet. Die bestehenden Elemente sind geschosshoch zwischen die Geschossdecken gespannt. Als Wetterschutz dient eine hinterlüftete Pelichromplatte. Vor jeder tragenden Wand ist ein geschlossenes Element mit einer Breite von ca. 1.10 Meter angebracht, alle dazwischen liegenden Fassadenelemente sind mit Fenstern versehen.

Abbildung 8: Aussenansicht bestehend

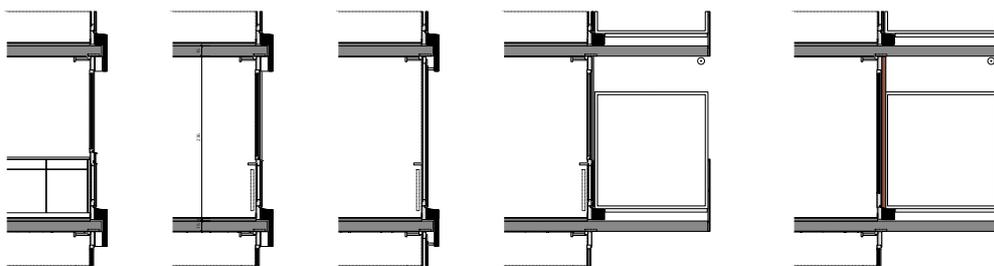
Die ebenfalls vorgefertigten, horizontalen Betonelemente sind auf die Geschosdecke aufgelegt, schützen die Stirnseite der Geschosdecken und bilden gleichzeitig die Lamellenstorenblende. Die Stirnseiten der Häuser sind zweischalig in Backstein und Kalksandstein aufgemauert, mit einer dazwischen liegenden Wärmedämmschicht von 3 cm. Die bestehenden Balkone sind alle zum Hof orientiert und haben eine Tiefe von 1.5 Metern, was den heutigen Nutzungsbedürfnissen von Balkonen nicht mehr entspricht.

Abbildung 11: Bestehende Fassadenschnitte

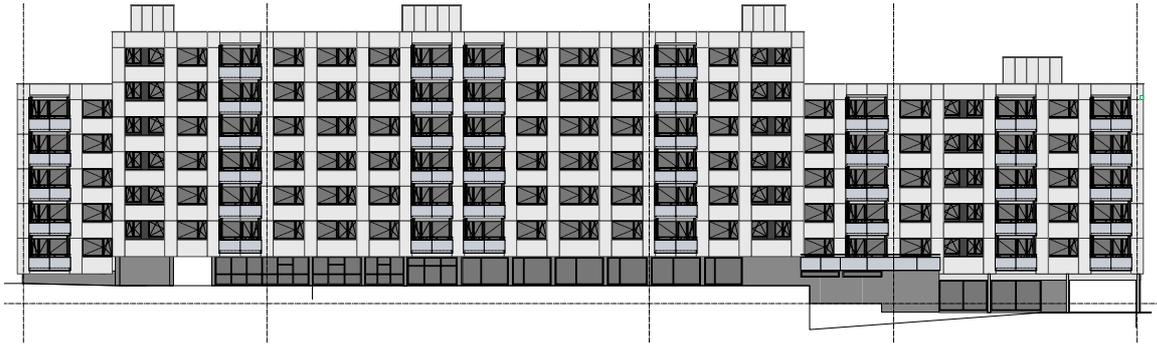
Abbildung 14: Neue Fassaden - Südostfassade

Die Bodenelemente der Balkone wurden bereits vor dem Versetzen der Fassadenelemente montiert. Sie bestehen aus vorfabrizierten Betonelementen. Auf der Außenseite der Gebäudehüllen wurden fortlaufend die Fassadenverkleidungsplatten in Eternit montiert. Die wesentlichen Arbeiten an der Fassade waren bereits 8 Wochen nach Montagebeginn abgeschlossen. Somit wurden die gesamten Sanierungsarbeiten die zu einer Einschränkung der Wohnungsbenutzung führten in nur gerade sechs Tagen ausgeführt. Danach konnten die Wohnungen von den Mietern wieder normal benutzt werden.

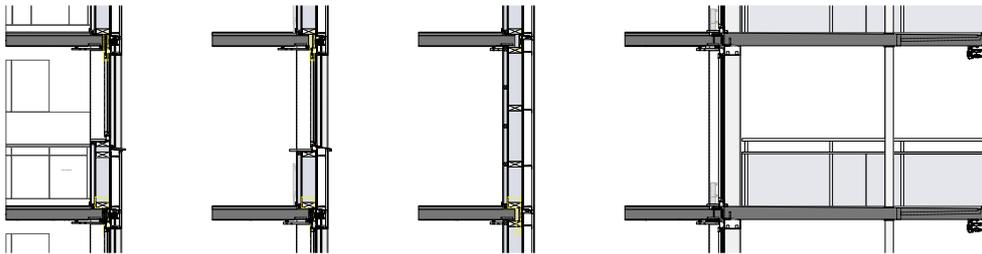
Abbildung 19: Neue Fassadenschnitte

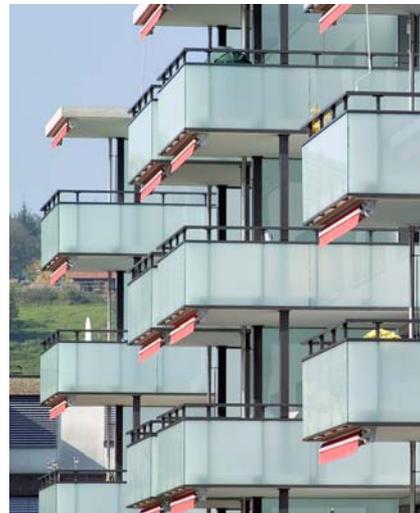
An diesem Beispiel gelang es den Architekten zusätzlich, die Aussenräume der Bewohner richtig nutzbar zu machen. Bestehende Balkone mit einer Breite von 1.50 Meter decken die heutigen Wohnbedürfnisse in keiner Weise. Die neuen Balkone mit einer Abmessung von 3.0 x 3.8 Metern geben den Bewohnern ganz andere Nutzungsperspektiven – es lässt sich richtig leben im Schmiedhof.

Abbildung 21: Balkonen
