## **Energetische Fassaden- sanierung an mehrge- schossigen Gebäuden**

*Robert Schmidlin  
Dipl. Arch. FH, NDS Holzbau  
CEO  
Kost Holzbau AG  
Mitglied VR Kost AG, GU  
Küssnacht am Rigi, Schweiz*

Noch vor einem Jahr boten die sechsgeschossigen Mehrfamilienhauszeilen an der Luzernerstrasse in Ebikon ein beklagenswertes Bild: An den massiv gemauerten, fensterlosen Schmalfassaden bröckelte der Putz, und die minimal isolierten, teilweise mit Pelichrom bekleideten Fensterelemente der Längsfassaden genügten den Anforderungen an Wärmedämmung und Energieeffizienz längst nicht mehr. Im Winter waren die Wohnungen schnell unterkühlt, im Sommer wurden die Wohnungen bis ins unerträgliche aufgeheizt. Schliesslich hat auch die externe Lärmbelastung durch den Verkehr stark zugenommen und beeinträchtigte das Wohnklima der Mieter wesentlich. Für die Wohnbau AG aus Ebikon stand fest, dass die bestehenden Fassadenelemente ihre Funktion in keiner Weise zufrieden stellend erfüllen.

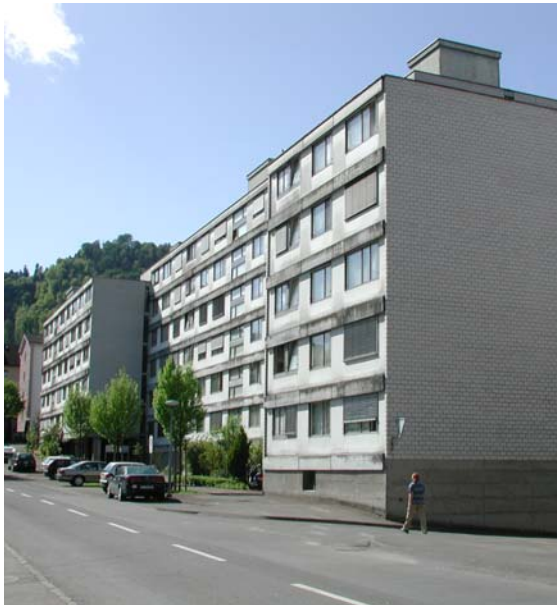
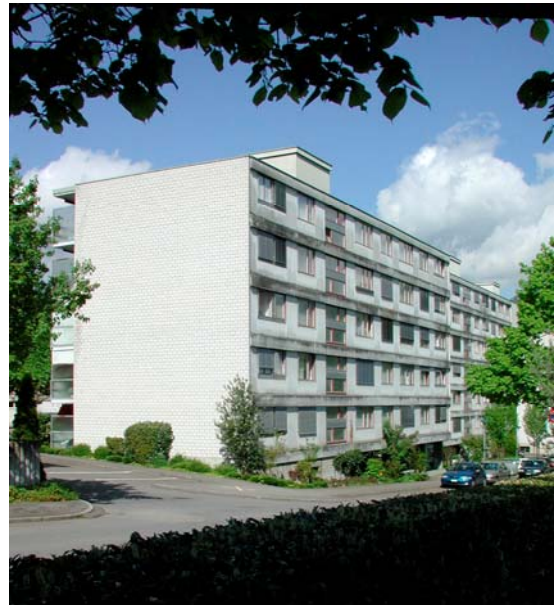
Bestehende Gebäudeaufnahmen vor den Sanierungsarbeiten

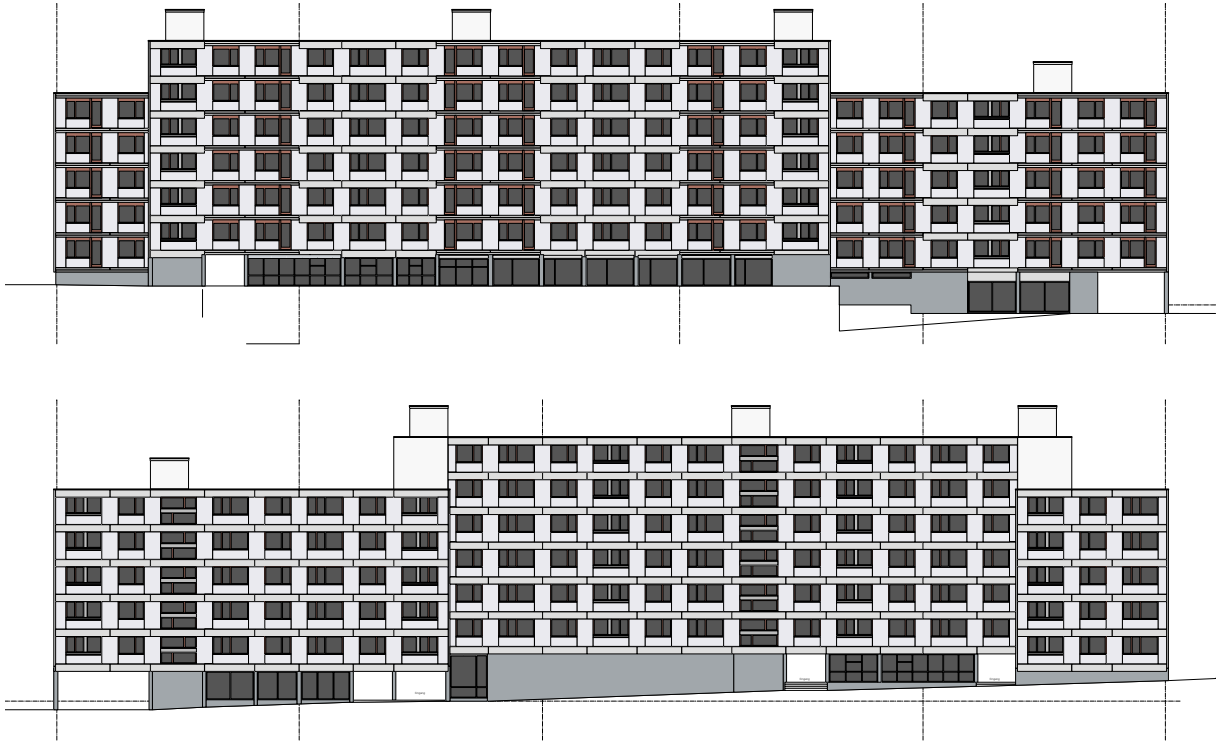
Die bestehenden Fassadenelemente aus Holz sind 5 cm stark. Im Brüstungsbereich ist das Element als Sandwichplatte mit einer 3 cm starken Wärmedämmung zwischen einer Spanplatte innen und einer Holzfaserverplatte aussen ausgestattet. Die bestehenden Elemente sind geschosshoch zwischen die Geschosdecken gespannt. Als Wetterschutz dient eine hinterlüftete Pelichromplatte. Vor jeder tragenden Wand ist ein geschlossenes Element mit einer Breite von ca. 1.10 Meter angebracht, alle dazwischen liegenden Fassadenelemente sind mit Fenstern versehen.

Die ebenfalls vofabrizierten, horizontalen Betonelemente sind auf die Geschosdecke aufgelegt, schützen die Stirnseite der Geschosdecken und bilden gleichzeitig die Lamellenstorenblenden. Die Stirnseiten der Häuser sind zweischalig in Backstein und Kalksandstein aufgemauert, mit einer dazwischen liegenden Wärmedämmschicht von 3 cm. Die bestehenden Balkone sind alle zum Hof orientiert und haben eine Tiefe von 1.5 Metern, was den heutigen Nutzungsbedürfnissen von Balkonen nicht mehr entspricht.

Bestehende Fassaden: Südostfassade (oben), Nordwestfassade (unten)

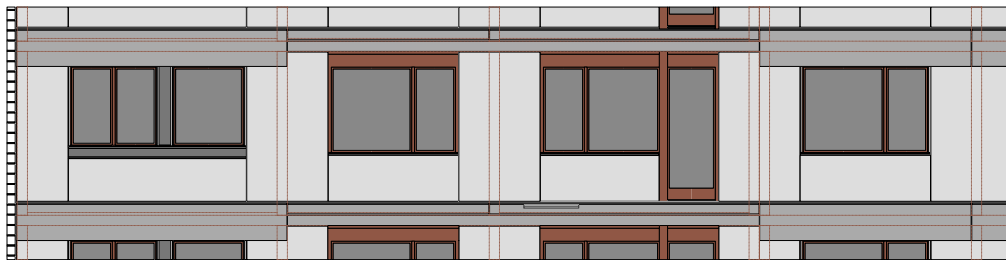
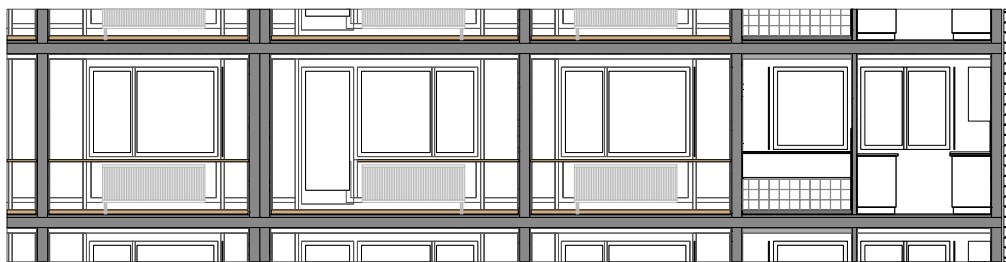
Aussenansicht bestehend (oben), Innenansicht bestehend (unten)

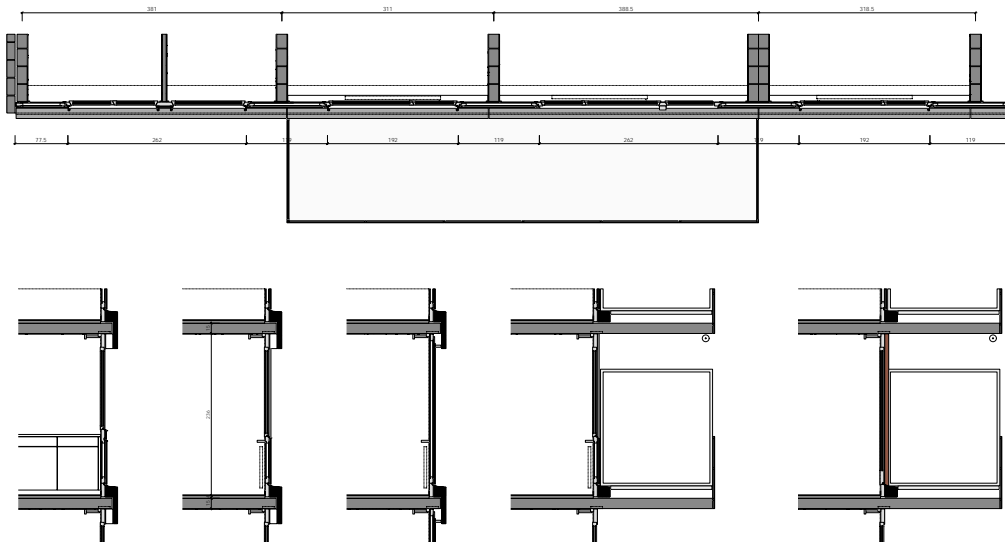
Bestehender Grundrissausschnitt (oben), bestehende Fassadenschnitte (unten)

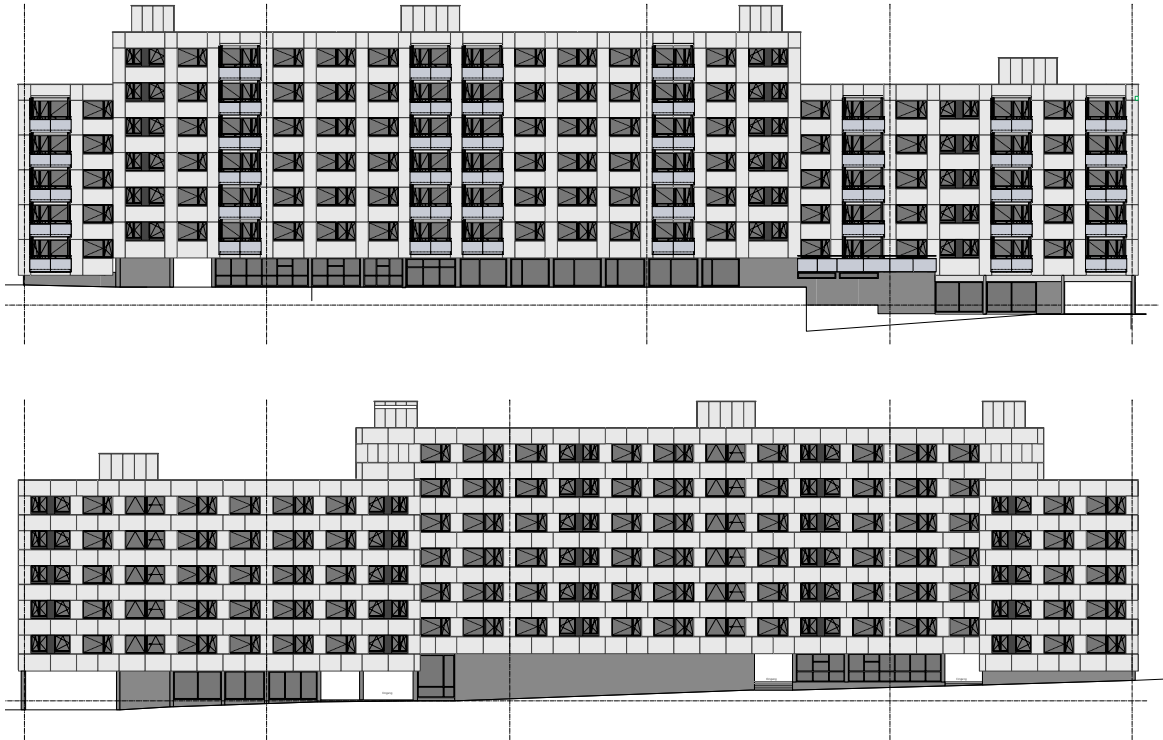
Neue Fassaden: Südostfassade (oben), Nordwestfassade (unten)

Anschließend standen fünf Tage für die Nachbearbeitung der Wohnräume zur Verfügung. Diese beinhalten die Gipserarbeiten, Schreinerarbeiten, das Abdichten sämtlicher Fugen sowie die Malerarbeiten. Die Bodenelemente der Balkone wurden bereits vor dem Versetzen der Fassadenelemente montiert. Sie bestehen aus vorgefertigten Betonelementen. Auf der Außenseite der Gebäudehüllen wurden fortlaufend die Fassadenverkleidungsplatten in Eternit montiert. Die wesentlichen Arbeiten an der Fassade waren bereits 8 Wochen nach Montagebeginn abgeschlossen. Somit wurden die gesamten Sanierungsarbeiten die zu einer Einschränkung der Wohnungsbenutzung führten in nur gerade sechs Tagen ausgeführt. Es waren zum Schluss noch Spengler und Flachdacharbeiten auszuführen, schließlich wurde das Fassadengerüst bei beiden Etappen nach 10 Wochen entfernt - die Bebauung Schmiedhof strahlt Dynamik und schlichte Eleganz aus, ganz zur Freude der Eigentümer sowie der Bewohner.

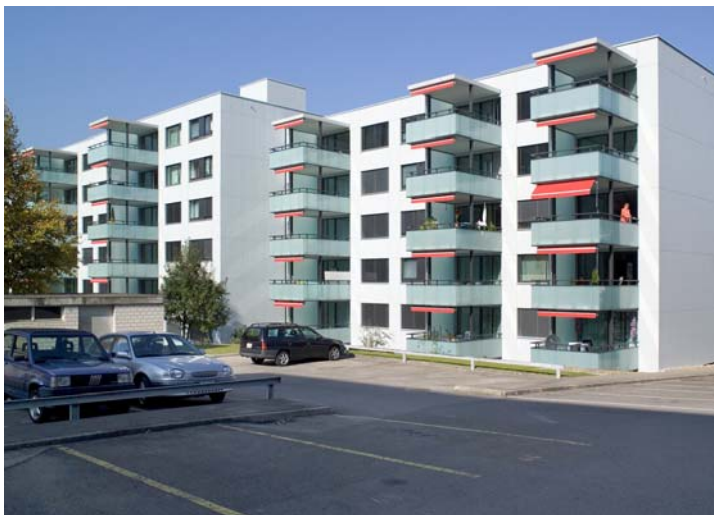
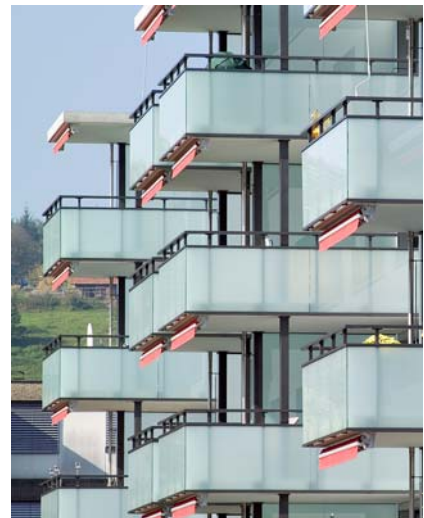
Gebäudeaufnahmen nach den Sanierungsarbeiten

An diesem Beispiel gelang es den Architekten zusätzlich, die Aussenräume der Bewohner richtig nutzbar zu machen. Bestehende Balkone mit einer Breite von 1.50 Meter decken die heutigen Wohnbedürfnisse in keiner Weise. Die neuen Balkone mit einer Abmessung von 3.0 x 3.8 Metern geben den Bewohnern ganz andere Nutzungsperspektiven – es lässt sich richtig leben im Schmiedhof.
