Sanierung Osthuesheide, Münster

Joachim Seinecke
Archplan
DE-Münster

Auftraggeber: Wohnungsgesellschaft Große Lodden GmbH
Steinfurter Str. 60
48149 Münster

1. Erläuterungsbericht

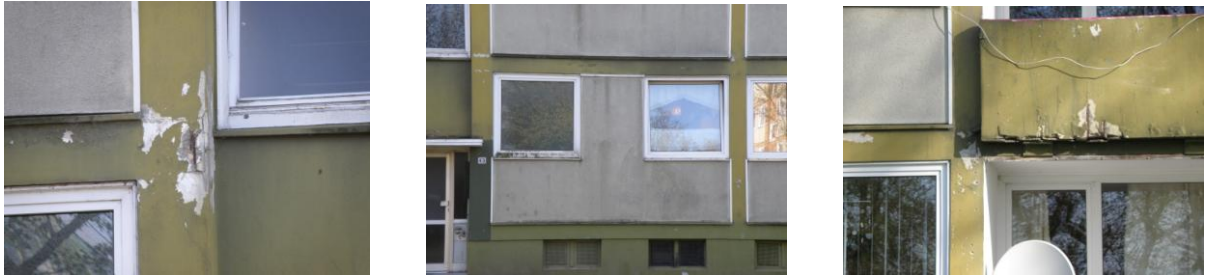
Zusätzlich zu diesen Maßnahmen sind gravierende Schäden an den Betonbauteilen der Fassade und der Brüstungen der Balkone zu beheben. Für die Sanierung der Fassade ist bedeutend, dass die vorhandenen asbesthaltigen Plattenwerkstoffe unberührt bleiben. Eine Belastung der Fassadenelemente ist aus diesen und aus statischen Gründen nicht zulässig.

Die Bauart des Gebäudes mit den nach außen durchlaufenden Stahlbetondecken und Wandelementen sorgen für einen sehr hohen Energieverlust. Diese Konstruktion ist in hohem Maße hygienisch bedenklich, da stark wärmebrückenorientiert und somit schimmelpilzfördernd. Siehe dazu die beiliegende Thermografieaufnahme. Die erheblichen Wärmebrücken werden durch die gewählte Fassadenkonstruktion minimiert.

Basis ist das von ARCHPLAN entwickelte Fassadenkonzept aus vorgefertigten, oberflächenfertigen Holztafelbauelementen. Diese werden vor die bestehende Fassade montiert. Die alten Fassadenelemente (Asbest) verbleiben im Bestandsbau. Die vorhandenen Fenster werden ausgetauscht. Die dahinterliegenden Wohnungen bleiben bis auf den Fenstertausch von der Fassadensanierung unberührt oder können davon unabhängig komplett oder teilsaniert werden. Das bisherige äußere Erscheinungsbild wird durch die vorhandene Fassadenlösung exakt nachgebildet.
