*Dr. Stefan Winter  
Univ.-Prof. Dr.-Ing.  
TU München,  
München, Deutschland*

## **Aktuelle Schäden an Holzkonstruktionen - Bestandsaufnahme**

**Evaluation of load-bearing structures in non-residential buildings - stocktaking**

# Aktuelle Schäden an Holzkonstruktionen - Bestandsaufnahme

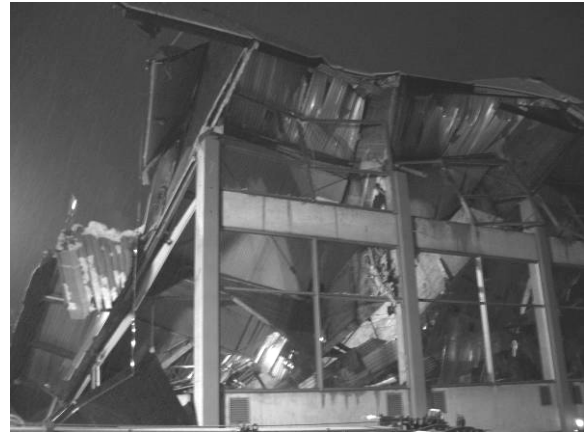
Abbildung 2: Teilansicht des eingestürzten Tragwerks

Nach den Erkenntnissen der Sachverständigen versagte einer der drei ostseitigen Hauptträger zuerst. Durch die steifen Querträger wurden die Lasten von dem zuerst versagenden Träger auf benachbarte Träger umgelagert. Diese bereits vorgeschädigten Träger wurden damit ebenfalls überlastet, wodurch das gesamte Dach reiverschlussartig einstürzte.“  
Im Fall der Eissporthalle Bad Reichenhall handelte es sich um ein sogenanntes progressives Kollapsverhalten, d. h. das Versagen eines einzelnen Hauptträgers konnte durch die sehr steife Querträgerkonstruktion infolge der eintretenden Kettenreaktion zum Einsturz des gesamten Hallentragwerks führen.

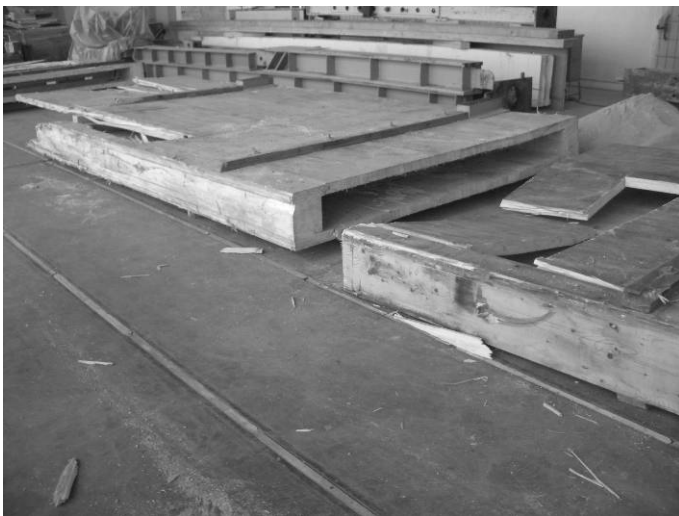
Bei der Eissporthalle in Bad Reichenhall hat man bei Planung und Ausführung gegen wesentliche Regelungen der allgemeinen Zulassung für die Kämpfbauweise verstoßen und den damals vorliegenden Erfahrungsbereich verlassen. Insbesondere wurde die maximale Trägerhöhe von 1,20 m laut Zulassung bei der Bauweise der Eissporthalle Bad Reichenhall mit einer Trägerhöhe von 2,87 m Höhe weit überschritten. Eine beantragte Erweiterung der Zulassung auf die geplante Bauweise mit Kastenträger ohne Höhenbegrenzung war im Jahr 1971 vom Institut für Bautechnik nicht erteilt worden.

Abbildung 5: Kämpfstegträger mit  $h = 2,87 \text{ m}$

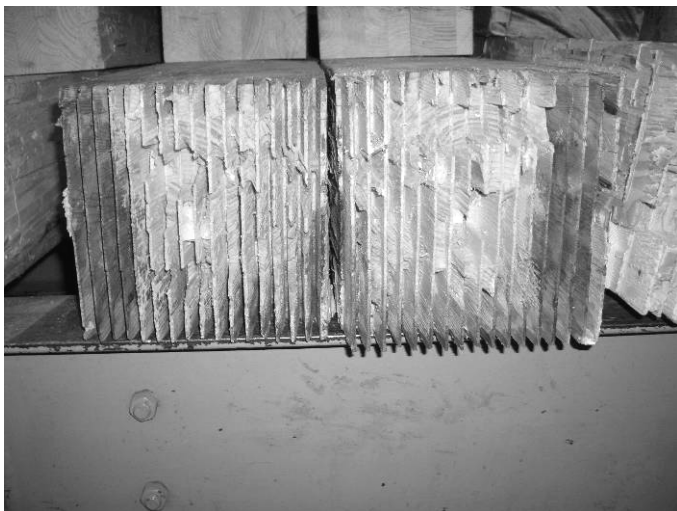
Durch die über Jahre hinweg auftretende Feuchtebeanspruchung in der Eissporthalle Bad Reichenhall wurden die mit Harnstoffharzklebern ausgeführten Klebeverbindungen der Dachkonstruktion erheblich geschädigt. Dies betraf vor allem die Universalkeilzinkenstöße der Untergurte sowie zum Teil die Generalkeilzinkenstöße der Obergurte und die Verklebung zwischen Gurten und Stegen. An den Universalkeilzinkungen der Untergurte war der Kleber zum Teil so geschädigt, dass er bis in eine Tiefe von 5 cm bis 8 cm keine Klebewirkung mehr hatte.

Die feuchtigkeitsbedingte Schädigung der Klebeverbindungen der Dachkonstruktion stellt eine wesentliche Ursache für den Einsturz der Eissporthalle in Bad Reichenhall dar.

Abbildung 6: Durch Wassereintritt geschädigter Generalkeilzinkenstoß

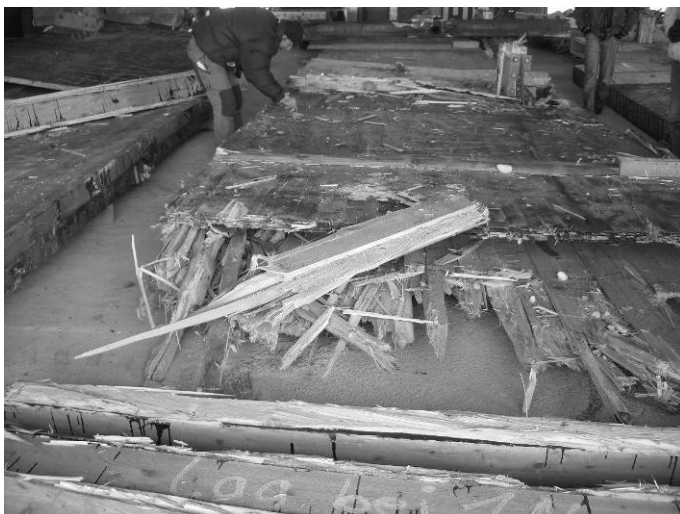
Der Herstellungsvorgang der Kastenquerschnitte der Hauptträger durch Blockverleimung zwischen Stegen und Gurten entsprach nicht den damaligen allgemein anerkannten Regeln der Technik. Ebenso muss die Herstellung der vertikalen Universalkeilzinkenstöße der Stegplatten als schwierig und wenig robust angesehen werden. Die Qualität der Klebstoffugen war unterschiedlich. Hinzu kamen Vorschädigungen der großformatigen Stege aufgrund der wechselnden Feuchtebelastungen.

Diese Konstruktionsmängel waren mit ursächlich für den Einsturz der Halle.

Abbildung 7: Generalkeilzinkenstoß einer Kämpfstegträgerplatte

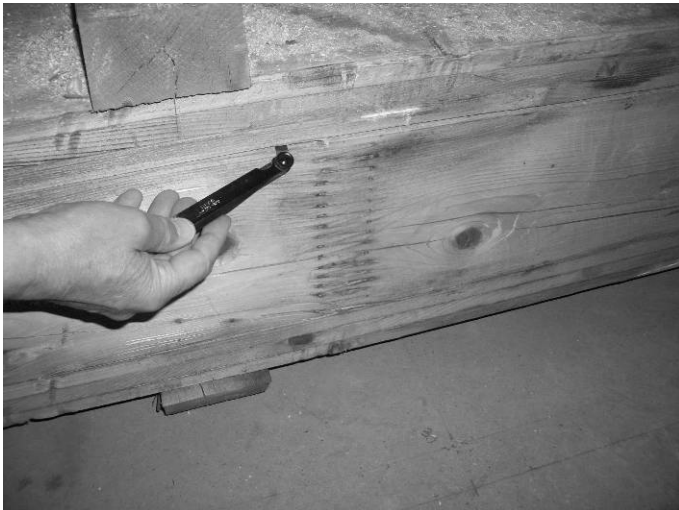
*Eine fachgerechte Überprüfung zur Standsicherheit der Dachkonstruktion ist nicht dokumentiert. Dabei wäre zu berücksichtigen gewesen, dass es sich um eine Sonderkonstruktion handelt. Weiterhin müssen auch vor Jahren schon Anzeichen für eine Schädigung der Verklebungen zwischen Gurten und Stegen sowie an den Universalkeilzinkenverbindungen der Untergurte und große Fugen an den Stegen vorhanden gewesen sein. Dies hätte für einen Fachmann Veranlassung zu einer vertieften Überprüfung des Zustandes der Tragkonstruktion und der diesbezüglichen bautechnischen Unterlagen geboten.*

Abbildung 8: Geschädigte Fuge Steg-Gurt

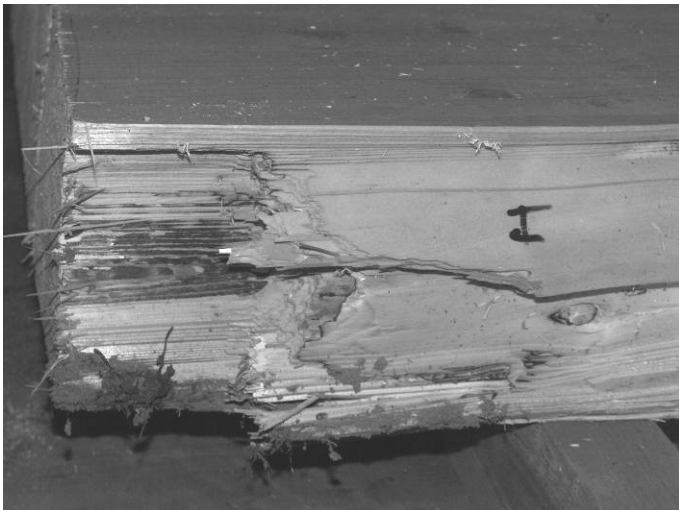
Bei einigen Hallentragwerken wurden eindeutige Materialfehler, insbesondere bei Brett-schichtholz festgestellt. In einigen wenigen Fällen konnte festgestellt werden, dass die Verklebung von Beginn an unzureichend war. Hier handelt es sich um sehr seltene Ausnahmefälle! Häufiger war bei den Konstruktionen eine auffällige Ringschäle der Lamellen anzutreffen, die in Verbindung mit Schub- oder Querkzugbeanspruchungen schadensauslösend sein können.

Abbildung 9: Beispiel für ringschälige Lamelle

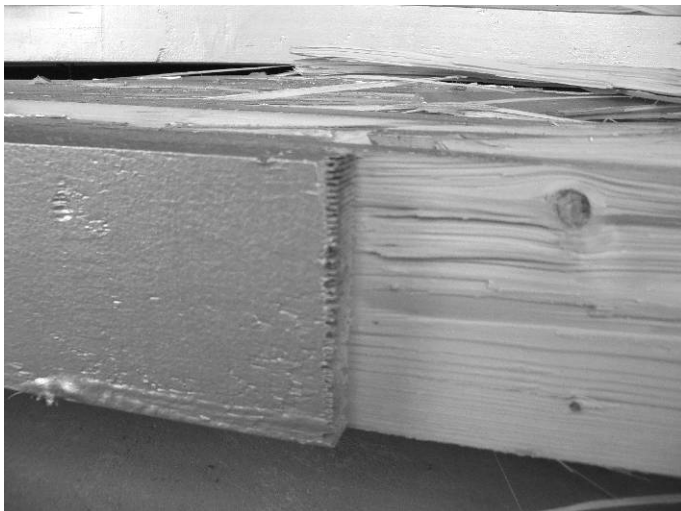
Zusätzlich fanden sich in zwei Fällen heute unzulässige Keilzinken-Lamellenstöße mit sogenannten „Minizinken“ der Länge  $l \leq 7,5$  mm (Abbildung 10), die zum Gesamtversagen der Tragwerke wesentlich beitragen, da der Bruch jeweils von Minizinke zu Minizinke lief und dazwischen ein Schubversagen, in einem Fall begünstigt wiederum durch Ringschäle, eintrat.

Abbildung 10: Minizinken der Länge  $l \leq 7,5$  mm

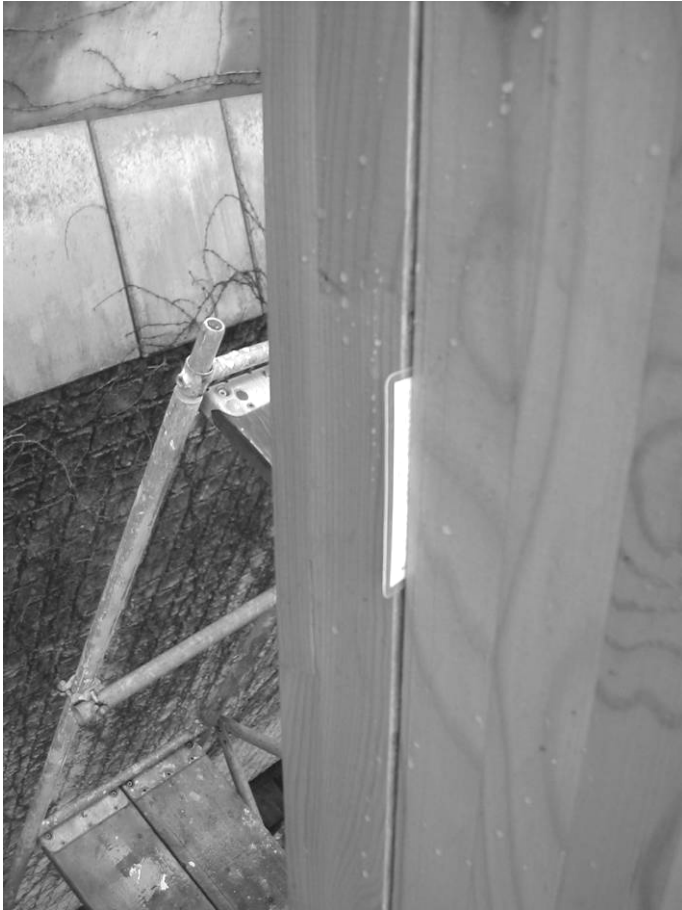
Zusätzlich sind in einigen wenigen Fällen Verklebungsfehler aufgetreten, die nach Auffassung des Verfassers auf eine fehlende Feinabstimmung zwischen Klebstoff, Verklebungsvorgang und Holzart sowie ggfls. Trocknungsfehler zurückzuführen ist. Abbildung 11 zeigt beispielsweise ein delaminierendes Stück Brettschichtholz aus Lärche.

Abbildung 11: Delaminierendes Stück Brettschichtholz aus Lärche

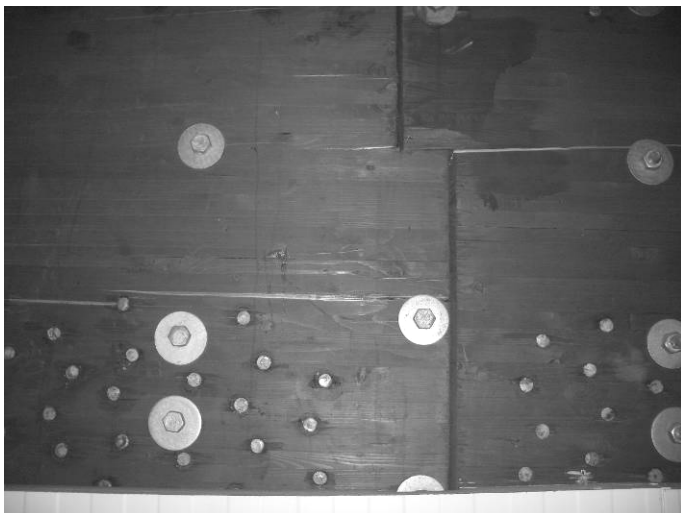
Querzug entsteht aber auch, wenn durch weit auseinander liegende Verbindungsmittel bzw. Verbindungsmittelgruppen und ein Schwinden des Trägers Querzug indiziert wird. Abbildung 12 zeigt eine entsprechende Situation bei einem Gerbergelenk-Anschluss mit weit auseinander liegenden Verbindungsmittelgruppen.

Abbildung 12: Gerbergelenk-Anschluss mit weit auseinander liegenden Verbindungsmittelgruppen

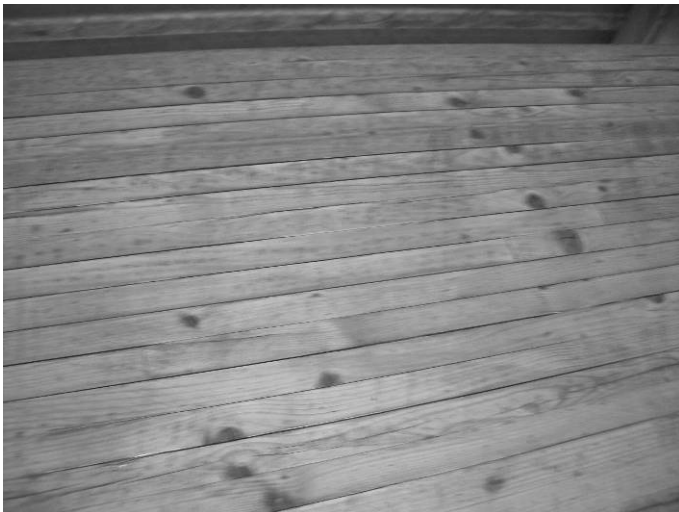
Konstruktionen, insbesondere mit großvolumigen Querschnitten sind offensichtlich besonders dann gefährdet, wenn durch die jeweiligen Nutzungen temporär erhöhte Feuchten und temporär sehr niedrige Feuchteniveaus erreicht werden. Das klassische Beispiel dafür sind die Eissporthallen, die mit häufig ungedämmten Dächern im Sommer sehr stark austrocknen. In den Übergangszeiten stellen sich hingegen infolge der einströmenden und sich in der Halle abkühlenden Warmluft Feuchteniveaus deutlich oberhalb einer relativen Luftfeuchte von 80 % ein. Die sich damit im halbjährlichen Rhythmus ändernden Holzfeuchten führen zu einer fortschreitenden Rissbildung, wie sie an verschiedenen Eissporthallen beobachtet wurde, die nun schon über einen längeren Zeitraum ingenieurtechnisch begleitet wurden.

Abbildung 13: Umfangreiche Rissbildung in einer Eissporthalle BJ. 1990

Zur Klärung von Schadensursachen und zur Festlegung von Sanierungsmaßnahmen auch in anderen Hallen als Eishallen sind nach unserer Überzeugung längerfristige Klimamessungen erforderlich.

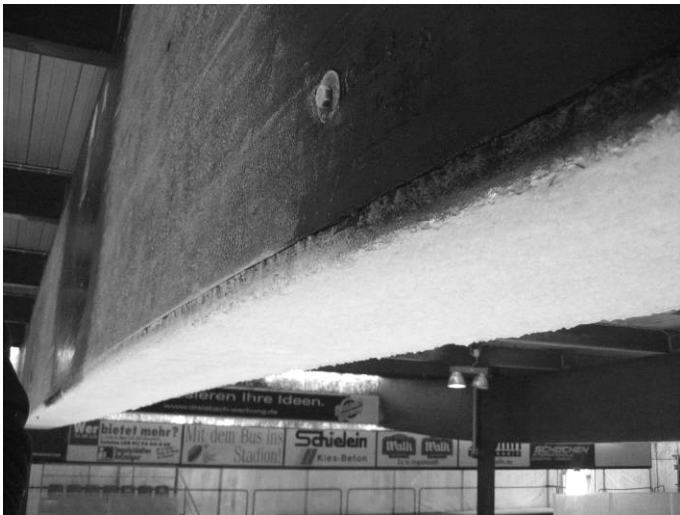
Letztendlich gehört auch das rechtzeitige Freiräumen von übermäßig anfallendem Schnee zu den Unterhaltungsmaßnahmen. Bei sehr starkem Schneefall sollte frühzeitiger eine regelmäßige Kontrolle der tatsächlich vorhandenen Dachlasten einsetzen. Bezüglich des Unterhalts sind auch hier insbesondere Eishallen zu nennen. Durch die Wärmeabgabe der Konstruktion gegenüber der kalten Eisfläche unterkühlen große Teile der Dachkonstruktion (in Abhängigkeit vom Abstand zur Eisfläche) und es bildet sich an der Konstruktion Tauwasser. In einigen Fällen konnten an den Trägerkonstruktionen erhebliche Eisbildungen festgestellt werden (Abbildung 14).

Abbildung 14: Eisbildung am Untergurt oberhalb der Eisfläche

Durch diese ständigen intensiven Feuchtwechsel ist eine nachhaltige Schädigung der Holzkonstruktion, insbesondere dann, wenn es sich um Holzwerkstoffplatten als Gurte von Kastenträgern handelt, unvermeidbar.
