Entwicklung und Prüfung eines Stützenfußes

Development and testing of a post foot

Manfred Augustin
holz.bau forschungs gmbh
AT-Graz

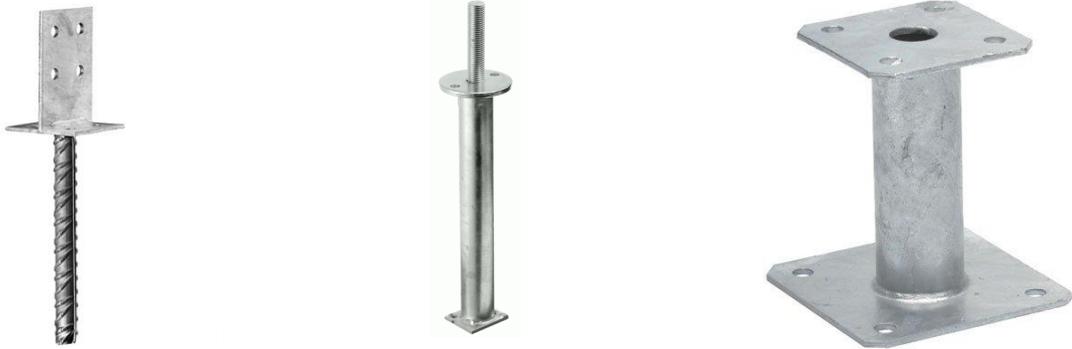
Abbildung 1: Beispiele für Stützenfüße ohne Toleranzausgleich bzw. Höhenverstellbarkeit (Links (Quelle: N.N) und Mitte (Quelle: Fa. Pitzl): mit einzubetonierendem Stahlstab bzw. -rohr; Rechts: einteiliger Stützenfuß, Quelle: Simpson Strong Tie

Den nachfolgenden Abbildungen 1 und 2 können – ohne Anspruch auf Vollständigkeit – einige am Markt erhältliche Bauarten zu Stützenfüßen bzw. Pfostenträgern entnommen werden. In speziellen Fällen sind zur Übertragung größerer Kräfte bzw. entsprechender Einspannmomenten u. U. auch eigene ingenieurmässig bemessene Stützenfußausbildungen zu konstruieren, diese stellen jedenfalls eine Grenze zu den in der Folge angesprochenen handelsüblichen und standardisierten Konstruktionen dar (Abbildung 3).

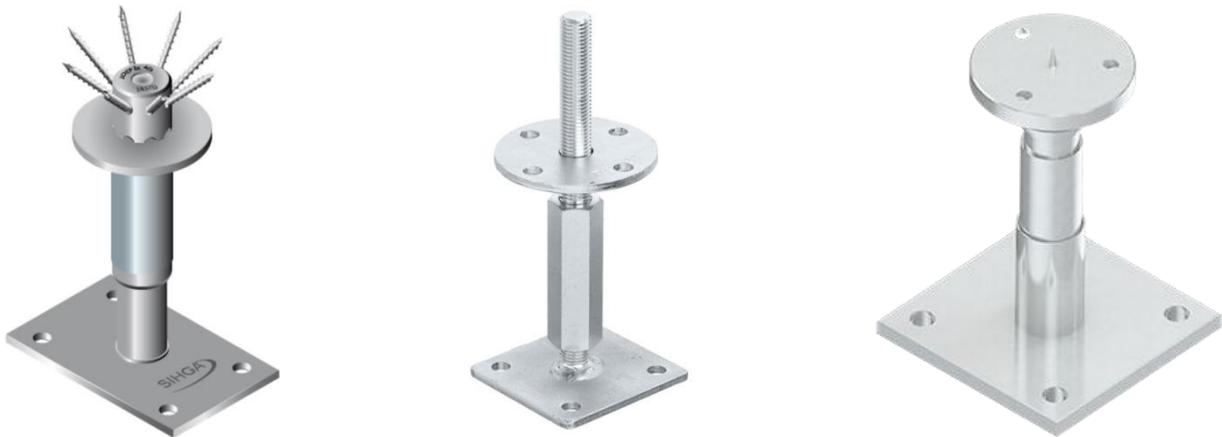
Abbildung 2: Stützenfüße mit Toleranzausgleich bzw. Höhenverstellbarkeit (Links: Quelle: Fa. SHIGA; Mitte: Ausführung mit Dorn; Quelle Fa. Pitzl; Rechts: Quelle Fa. Harrer)

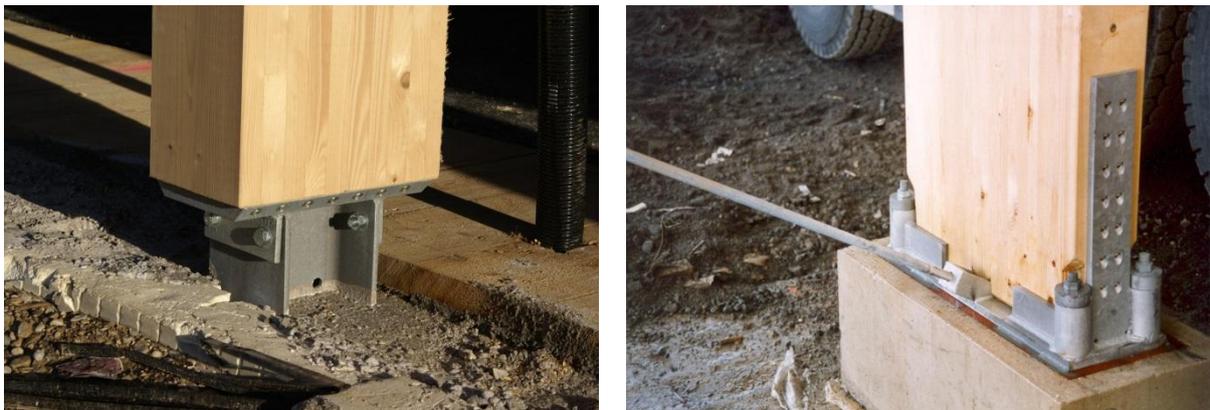
Abbildung 3: Beispiele für ingenieurmässig konstruierte Stützenfußausbildungen (Quelle: WIEHAG)

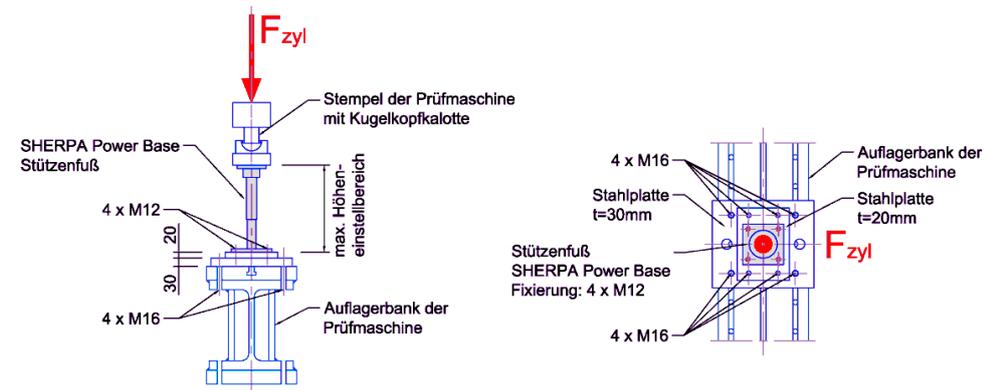
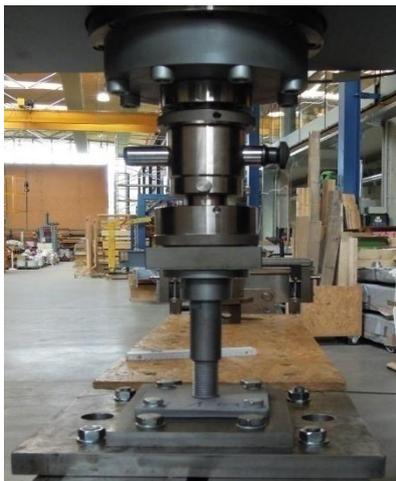
Bei der Beanspruchungsart 1 (zentrischer Druck) wurden die Stützenfüße mittels vier M12-Schrauben auf einem 30 mm dicken Stahlblech angeschraubt, welches seinerseits über vier M16-Schrauben mit der Auflagerbank der Prüfmaschine verbunden war. Über die Bohrungen des Stahlbleches waren die Stützenfüße so situiert, dass über dem Prüfzylinder mit Kalottenlager eine (ideal) zentrische Druckbeanspruchung (Stahl-Stahl-Prüfkongfiguration) aufgebracht werden konnte. Eine Skizze sowie ein Bild der Prüfkongfiguration kann der Abbildung 6 entnommen werden.

Abbildung 6: Skizze zur verwendeten Prüfkongfiguration und Bild - Beanspruchungsart 1

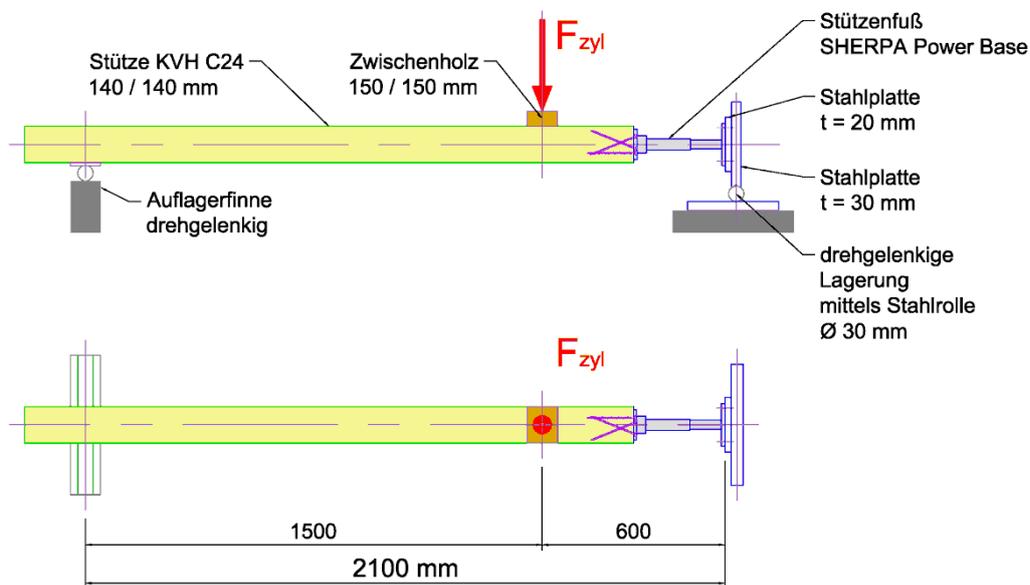
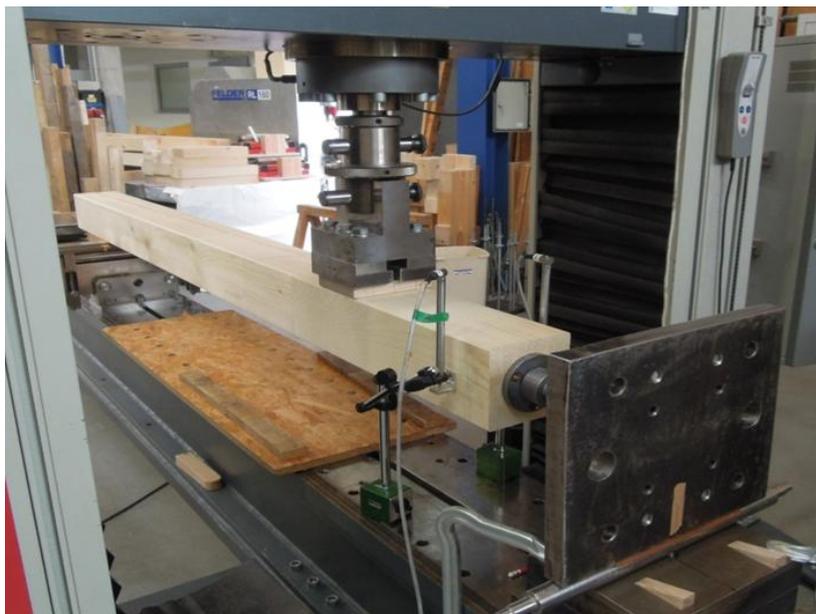
Die Prüfkongfiguration für die Beanspruchungsart 2 (Beanspruchung mit einer Querkraft ohne Normalkraft) sieht eine statisch bestimmte Lagerung der, mit dem Stützenfuß verschraubten Holzstütze vor. Dabei wird die aufgebracht Kraft von der Prüfmaschine in die

Holzstütze eingeleitet, welche zum einen drehgelenkig auf der Auflagerfinne der Prüfmaschine aufgelagert ist und an deren anderen Stirnholzende der Stützenfuß angeschraubt ist. Dieser wiederum ist mit vier M12-Schrauben auf einem 20 mm starken Zwischenblech befestigt, welches über vier M16-Schrauben auf einem, in vertikaler Richtung, rollengelagerten 30 mm dicken Stahlblech verschraubt ist. Die Stahlrolle wurde über darunterliegende Stahlbleche so auf der Auflagerbank gelagert, dass die Längsachse der, mit dem Stützenfuß versehenen, Holzstütze exakt in der Horizontalen zu liegen kam. Die Ausrichtung der Stützenfüße vor den Prüfungen erfolgte so, dass auf der zugbeanspruchten Seite jeweils eine Schraube in tiefster Position zu liegen kam und somit die ungünstigste Position des Stützenfußes bei dieser Beanspruchungsart untersucht wurde. Der Abstand zwischen der Systemlinie der Krafteinleitung und der Achse der Auflagerfinne betrug bei allen Prüfungen 1.500 mm, während jener zwischen der unteren Kante der Basisplatte des Stützenfußes und der Krafteinleitung unabhängig vom Stützenfußtyp 600 mm maß. Somit betrug der Abstand zwischen der Systemachse des Prüfmaschinenzylinders und der Achse des Rollenlagers in allen Fällen $600 + 20 + 30/2 = 635$ mm. Die verwendete Prüfkonfiguration der Beanspruchungsart 2 ist in Abbildung 7 dargestellt.

Abbildung 7: Skizze zur verwendeten Prüfkonfiguration und Bild – Beanspruchungsart 2

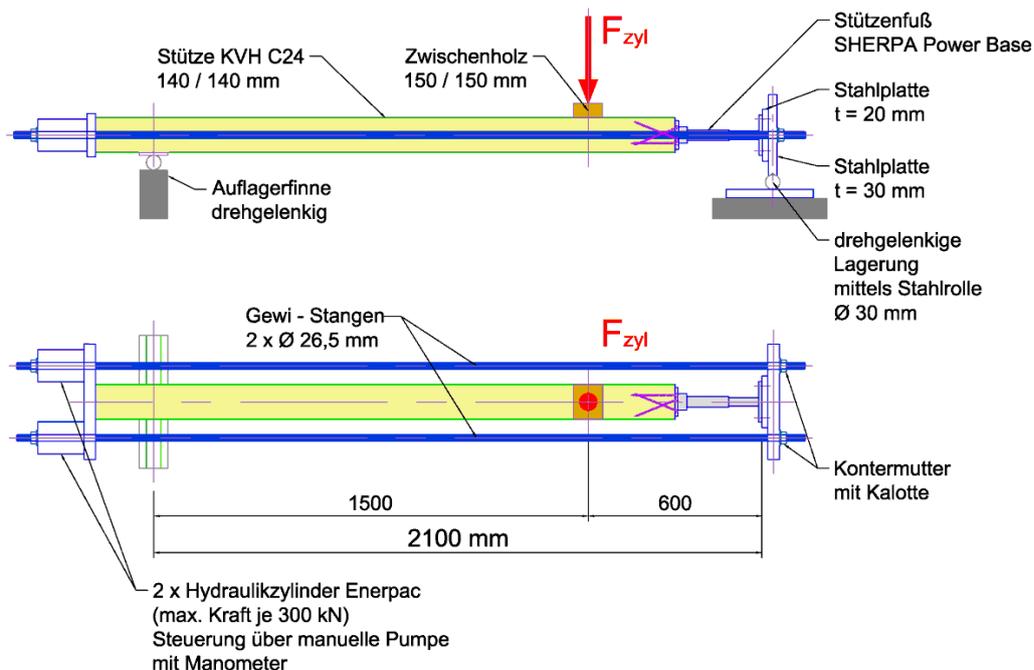
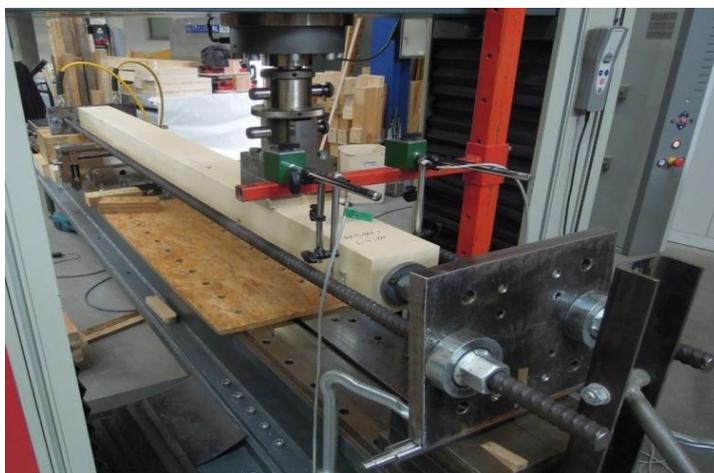
Für die Beanspruchungsart 3 und 4 wurde mit Hilfe von zwei, am hinteren Ende rechts und links der Holzstütze angeordneten Hydraulikzylindern der Fa. Enerpac (max. Zylinderkraft je 300 kN) eine zentrische Normalkraft ($N_1 = 25$ kN für Beanspruchungsart 3 und $N_2 = 50$ kN für Beanspruchungsart 4) in zwei GEWI-Stangen $\varnothing 24$ mm eingeleitet, welche am anderen Ende mit dem 30 mm dicken, rollengelagerten Stahlblech (siehe Prüfkongfiguration 2) kurzgeschlossen war. Die Hydraulikzylinder stützten sich dabei über ein 30 mm dickes Stahlblech mit Bohrungen zur Durchführung der GEWI-Stangen am hinteren Hirnholzende der Holzstütze ab. Die Kraft der Hydraulikzylinder wurde dabei mittels Manometer auf der verwendeten Hydraulikpumpe manuell gesteuert bzw. aufgebracht.

Die Prüfdurchführung erfolgte so, dass zuerst die Normalkraft über die Hydraulikzylinder das System Holzstütze-Stützenfuß beaufschlagt und danach, wie bei Beanspruchungsart 2, mit Hilfe des Prüfzylinders der Prüfmaschine eine Querkraft aufgebracht wurde. Um den Einfluss von Exzentrizitäten in Längsrichtung bestmöglich auszuschließen wurde während der Prüfungen eine ideal zentrische Lasteinleitung der Normalkraft umgesetzt. Wie schon bei der Beanspruchungsart 2 wurden die Stützenfüße so in der Prüfmaschine angeordnet, dass eine Schraube in ungünstigster, tiefster Position zu liegen kam.

Eine Skizze sowie ein Bild der für die Beanspruchungsarten 3 und 4 verwendeten Prüfkongfiguration ist in Abbildung 8 dargestellt.

Abbildung 8: Skizze zur verwendeten Prüfkongfiguration und Bild – Beanspruchungsart 3 und 4

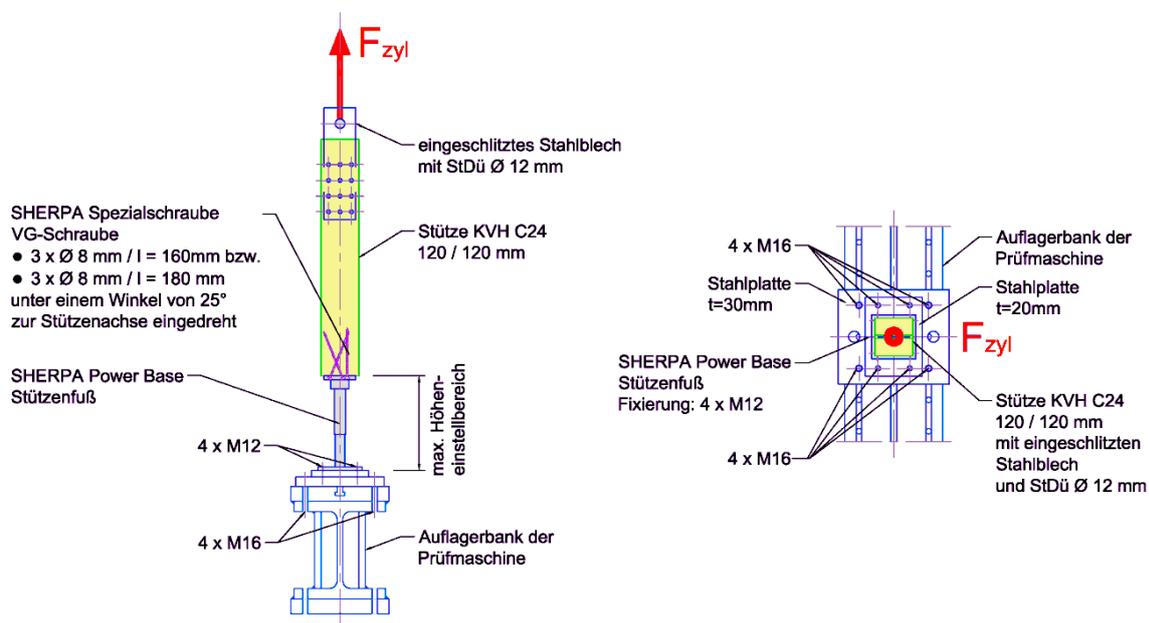
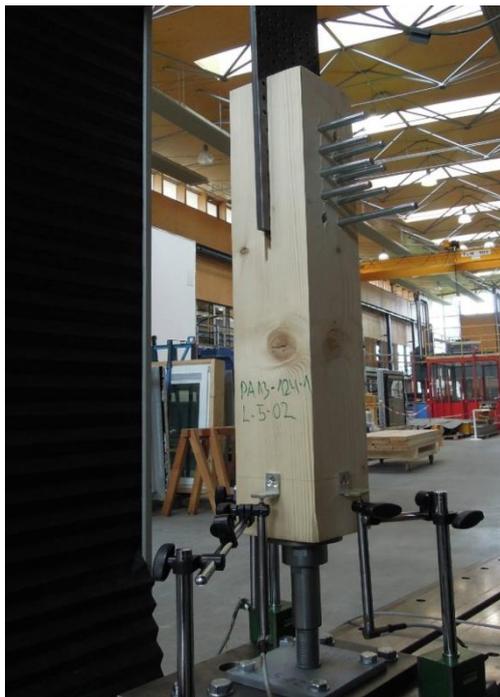
Die Krafteinleitung in den Prüfkörper erfolgte über ein eingeschlitztes Stahlblech, welches einerseits über einen Bolzen mit der Prüfmaschine verbunden war und andererseits mittels 10 Stabdübel \varnothing 12 mm den rund 650 mm langen Holzprüfkörper anschloss. An dessen unterem Ende waren die Stützenfüße über drei, unter einem Winkel von rund 25° zur Längsachse der Holzstütze orientierten SHERPA Spezialschrauben befestigt. Die Stützenfüße selbst waren wie bei den Prüfungen der Beanspruchungsart 1 mittels vier M12-Schrauben mit einem Stahlblech verschraubt, welches wiederum über vier M16-Schrauben mit der Auflagerbank der Prüfmaschine verbunden war.

Die Verschiebungen während der Prüfung wurden an drei Seitenflächen der quadratischen Holzstützen in einem Abstand von rund 80 mm zum Hirnholz mittels der oben erwähnten Wegaufnehmer gemessen, wodurch eine Kontrolle der Dehnungsebene bzw. eine Ermittlung der Verschiebung zwischen Auflagerbank der Prüfmaschine und der Holzstütze ermöglicht wurde. Eine Skizze der Prüfkonfiguration sowie Bilder zur Anordnung der Wegaufnehmer sind der Abbildung 9 zu entnehmen.

Abbildung 9: Skizze zur verwendeten Prüfkonfiguration und Bild - Beanspruchungsart 5

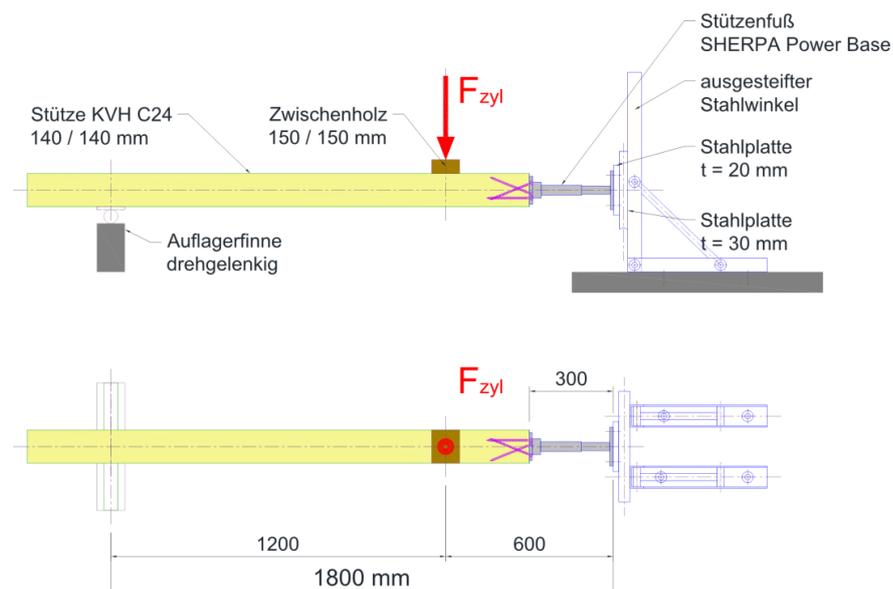
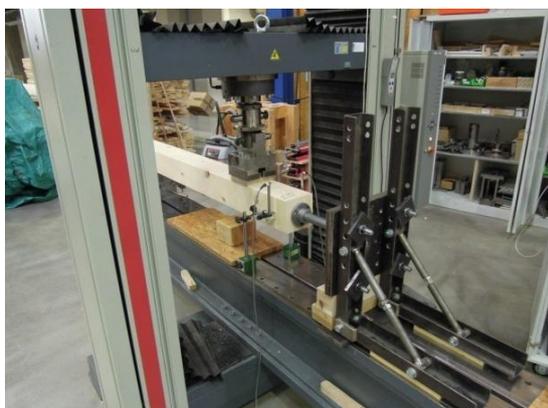
Ergänzend zu den vorgängig geschilderten Beanspruchungsarten (BA 1 bis BA 5) wurde in einem Nachfolgeprojekt auch ein Prüfaufbau mit einer Einspannung des Stützenfußes untersucht. Bei der in Abschnitt 3.3 beschriebenen Prüfkongfiguration handelt es sich um eine statisch bestimmte, jedoch nur bedingt die reale Situation abbildende Anordnung. Zwar kann damit ein auf der konservativen Seite liegender Prüfwert ermittelt werden, die gelenkige Lagerung tritt in dieser Form jedoch in der Praxis nicht auf. Dort ist davon auszugehen, dass durch die eingebrachten Betondübel etc. zumindest eine Teileinspannung der Grund- bzw. Bodenplatte auftritt, welche zu einer günstigeren Beanspruchungssituation und damit höheren Tragfähigkeit des Stützenfußes führt. Um einen Anhaltswert für die Modellierung des Tragverhaltens zu gewinnen, wurden daher ergänzend zu den vorliegenden Prüfungen der BA 2 (Querkraft ohne Normalkraft) eine solche mit einer Einspannung des Stützenfußes vorgenommen. Dazu wurde der Stützenfuß mit der kopfnahen Einkerbung in horizontaler Lage samt Stahlplatten gegen zwei, in ihrer Neigung verstellbare Stahlwinkel verschraubt, welche wiederum selbst auf der Auflagerbank der Prüfmaschine befestigt waren, sodass eine Einspannung des Stützenfußes realisiert werden konnte. Ansonsten wurden die Prüfungen, wie in den vorgehenden Abschnitten beschrieben durchgeführt.

Der Abstand zwischen der Systemlinie der Krafteinleitung und der Achse der Auflagerfinne betrug bei allen Prüfungen 1.200 mm, während jener zwischen der unteren Kante der Basisplatte des Stützenfußes und der Krafteinleitung unabhängig vom Stützenfußtyp 625 mm aufwies. Die verwendete Prüfkongfiguration der Beanspruchungsart 6 ist in Abbildung 10 dargestellt.

Abbildung 10: Skizze zur verwendeten Prüfkongfiguration und Bild – Beanspruchungsart 6

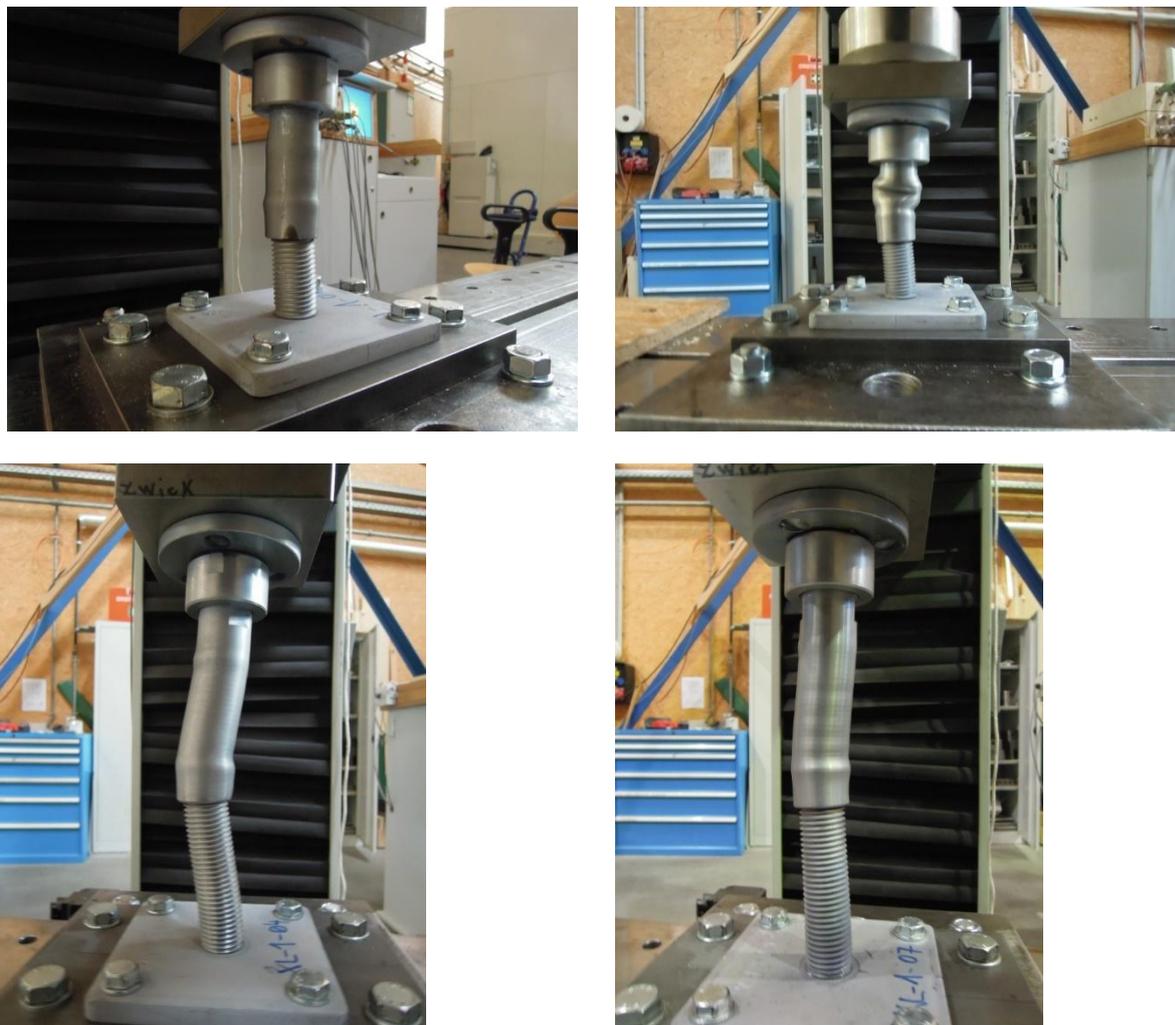
Den nachfolgenden Abbildungen sind typische Versagensbilder bei den jeweiligen Beanspruchungsarten zu entnehmen. Im Falle der BA 1 kam es durchgehend zum Fließen des Holzrohres bzw. Abstreifen eines Gewindeganges, beim Stützenfußtyp SHERPA Power Base XL knickten auch einige Prüfkörper aus.

Abbildung 11: typische Versagensbilder der Beanspruchungsart 1

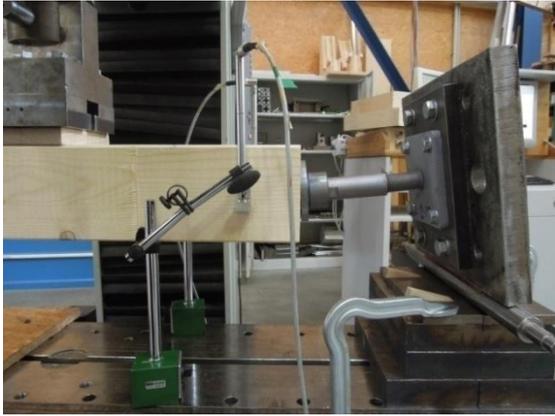
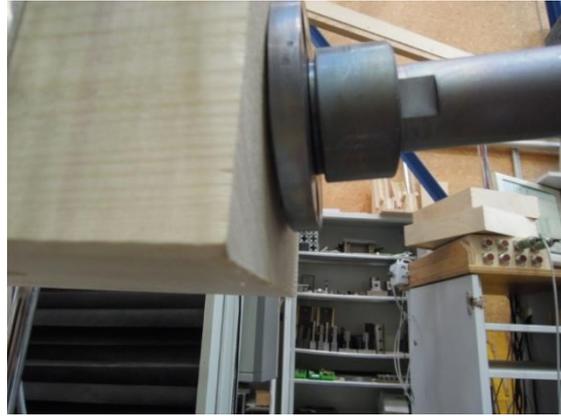
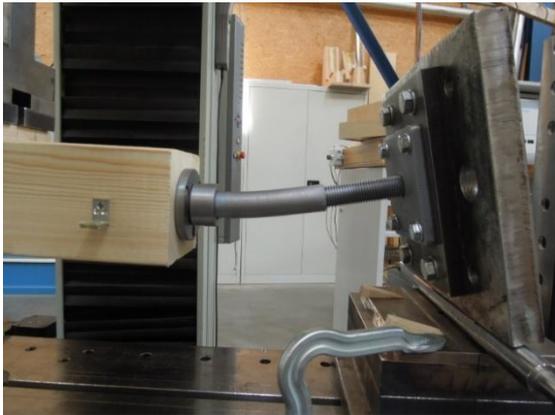
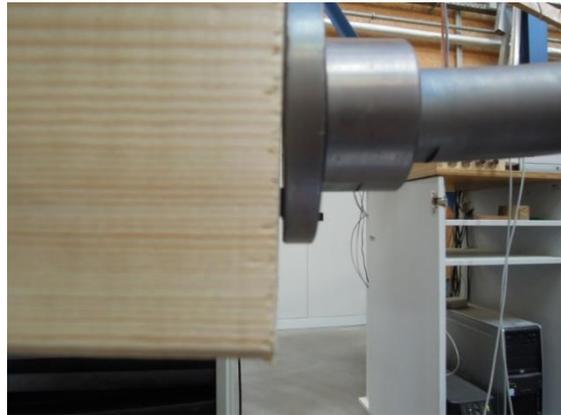
Bei der BA 2 sowie – selbstverständlich – BA 5 kam es durchweg zum Ausziehen der Holzschrauben aus der Stütze, in einigen Fällen sowie durchgehend bei den BA 3 und BA 4 wurde die Biegetragfähigkeit des Hohlrohres überschritten bzw. erfolgte ein Aufreißen am hutförmigen, oberen Ende. Im Falle des BA 6 konnte zudem eine Rotation bzw. ein Aufreißen der Gewindestange aus der Grundplatte beobachtet werden.

Abbildung 11: typische Versagensbilder der Beanspruchungsart 2

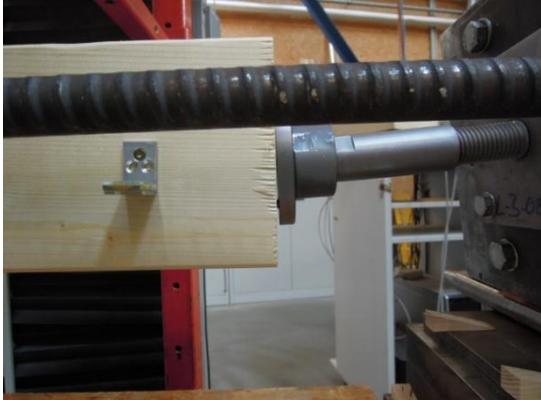
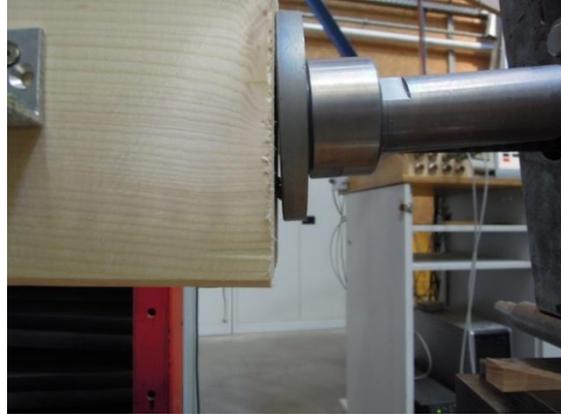
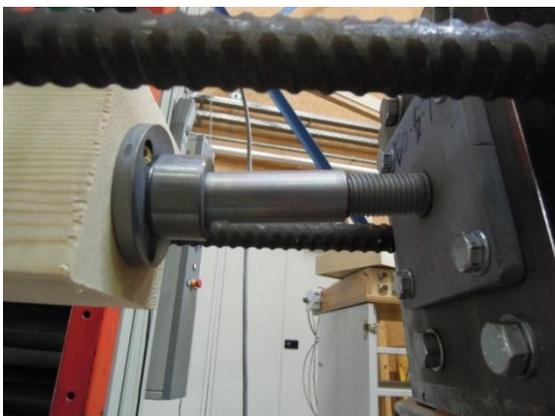
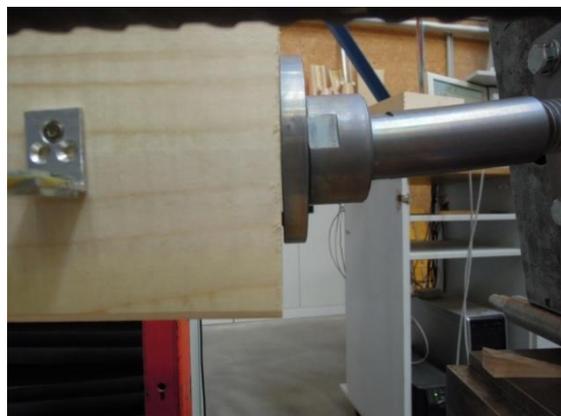
Abbildung 12: typische Versagensbilder der Beanspruchungsart 3 und 4

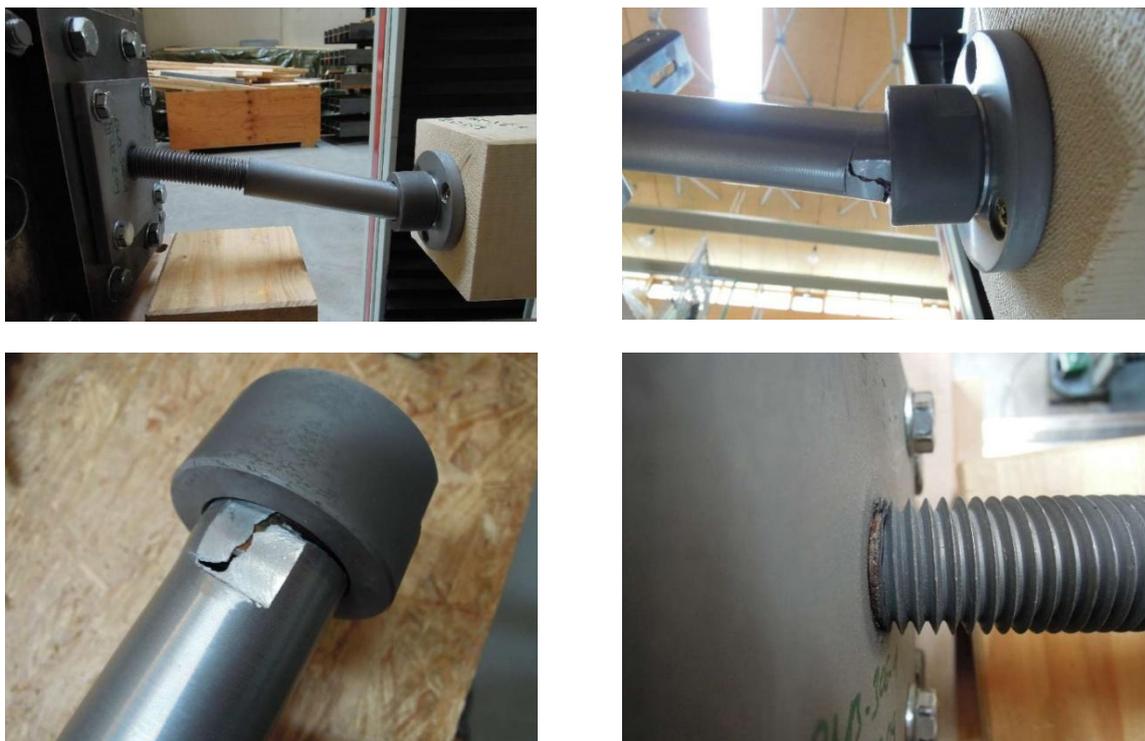
Abbildung 13: typische Versagensbilder der Beanspruchungsart 5
