*Prof. Dr. Mario Fontana
Institut für Baustatik und
Konstruktion, ETH Zürich*

Brandverhalten von Holz-Beton-Verbunddecken

Der Artikel stellt die Resultate von Brandversuchen des IBK an der EMPA mit drei unterschiedlichen Holz-Beton-Verbunddecken dar. Die Ergebnisse werden mit zwei bekannten vereinfachten Berechnungsverfahren und einem neuen eigenen Modell verglichen. Das eigene Berechnungsmodell berücksichtigt den Verbindungseinfluss und die thermischen Verformungen.

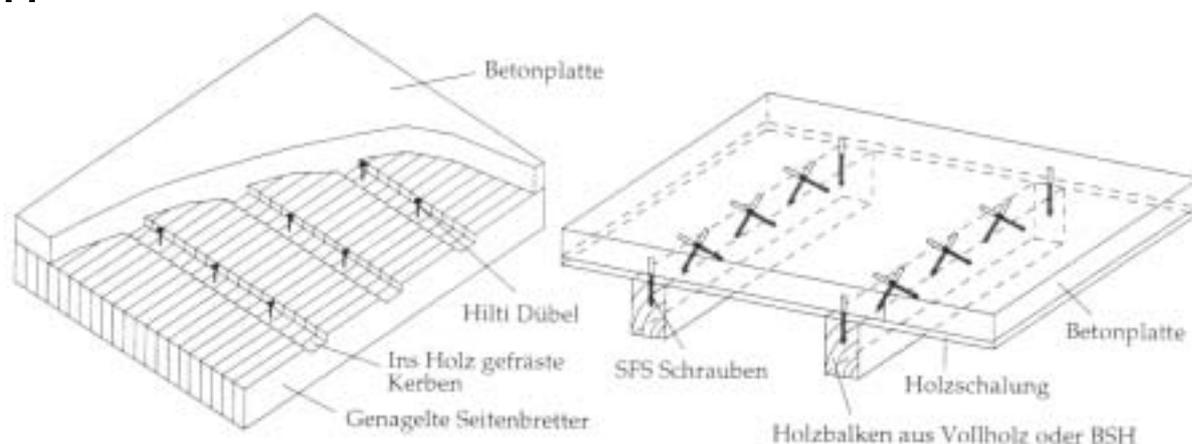
Abb. 1 - Prinzipieller Aufbau einer Holz-Beton-Verbunddecke mit Brettstapелеlementen und Hilti-Dübeln (links) bzw. mit Holzbalken und SFS Verbundschrauben

Holz-Beton-Verbunddecken bestehen aus Holzelementen, welche mit einer darüberliegenden Betonplatte schubfest verbunden werden. Zwei unterschiedliche Konstruktionsweisen werden im Rahmen der vorliegenden Forschungsarbeit auf Brandeinwirkung untersucht: die Balkenbauweise (Balken aus Vollholz oder BSH) und die Brettstapelbauweise, bei der die eigentlichen Holzträger aus stehend angeordneten, vernagelten oder verdübelten meistens rohen Seitenbrettern bestehen (vgl. Abb. 1).

Von der Vielfalt der Verbindungsmittel für den Verbund zwischen Beton und Holz im Rahmen der vorliegenden Forschungsarbeit wurden zwei Varianten auf Brandeinwirkung untersucht. Das von der Firma Hilti AG in Schaan (FL) in Zusammenarbeit mit der Eidgenössischen Technischen Hochschule von Lausanne entwickelte Verbindungsmittel ist eine mindestens 80 mm ins Holz eingeleimte Gewindestange M 12 der Festigkeitsklasse 8.8, die nach der Betonhärtung zusätzlich noch vorgespannt wird. Die Verleimung erfolgt mit einem auf einer Methacrylat-Harz und einer hydraulischen Zementreaktion basierenden von der Firma Hilti hergestellten speziellen Injektionsmörtel (HIT-WTR). Die Hilti Dübel übernimmt die Zugkräfte während die Schubübertragung in der Fuge hauptsächlich durch ins Holz 2 cm hohe, 15 cm lange gefräste Kerben erfolgt [11].

Das von der Firma SFS AG in Heerbrugg entwickelte Verbundelement VB-48-7.5x100 ist eine selbstschneidende Schraube der Festigkeitsklasse 8.8 mit Kragen als Tiefenbegrenzung, die direkt ohne Vorbohrung durch die Schalung und das Holz geschraubt wird. Der Verbinder setzt sich aus zwei Teilen zusammen: einem 6.1 mm dicken und 50 mm langen oberen Teil mit einem Ankerkopf und einem 100 mm langen unteren Teil mit einem speziell tief ausgeformten Gewinde mit Aussendurchmesser von 7.3 mm und einem Kerndurchmesser von 4.3 mm. Um die Verbundsteifigkeit des Systems zu erhöhen, werden die Verbinder, die wegen ihrer Schlankheit biegeweich sind, kreuzweise und schräg (45°) ins Holz versetzt, so dass diese als Diagonalen „eines fiktiven Fachwerkmodells mit der Betonplatte und den Holzbalken quasi als Gurte“ auf Zug bzw. Druck beansprucht werden [12].

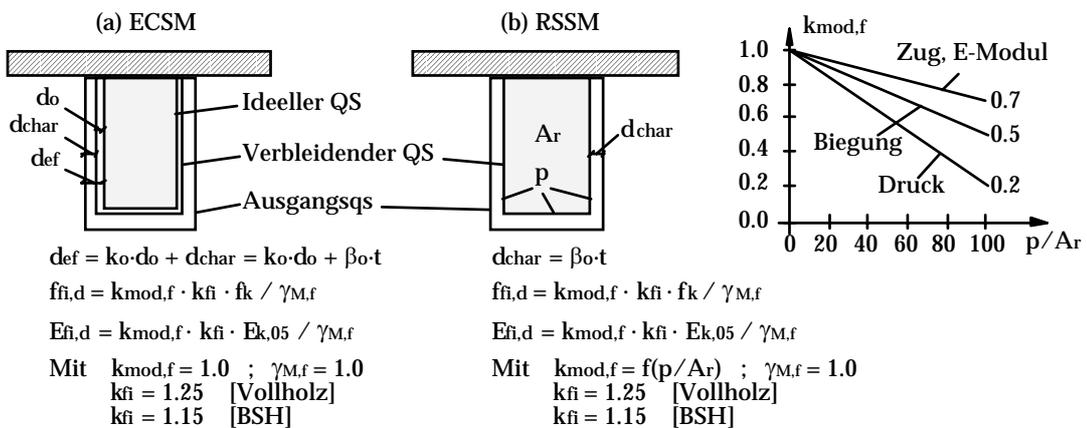
Abb. 2 - Vereinfachte Bemessungsmethoden für Holzbauteile im Brandfall: die Effective Cross Section Method ECSM (a) und die Reduced Strength and Stiffness Method RSSM (b)

Die vereinfachten Bemessungsmethoden für den Holzbau im Brandfall wie z.B. die Effective Cross Section Method (ECSM) und die Reduced Strength and Stiffness Method (RSSM), die im Eurocode 5, Teil 1.2 vorgestellt werden, beruhen auf angenommenen konstanten Abbrandgeschwindigkeiten β_0 [4]. Die Bemessungsmethode mit ideellem Restquerschnitt (ECSM) berücksichtigt die temperaturabhängige Abnahme der Festigkeit und Steifigkeit des unter der Kohlschicht verbleibenden Restquerschnittes, indem die Abbrandtiefe d_{char} um die ideale Abbrandtiefe mit dem Grundwert d_0 von 7 mm erhöht wird. Die Festigkeits- und Steifigkeitseigenschaften des ideellen Querschnittes entsprechen denjenigen des Ausgangsquerschnittes bei Raumtemperatur. Der Modifikationsfaktor $k_{mod,f}$ wird gleich 1.0 gesetzt. Der Koeffizient k_0 wächst in den ersten 20 Minuten linear von 0 auf 1. Bei der Bemessungsmethode mit reduzierter Festigkeit und Steifigkeit (RSSM) werden die Holzeigenschaften (Biege-, Druck-, Zugfestigkeit und E-Modul) in Abhängigkeit des Verhältnisses zwischen dem Feuer ausgesetzten Umfang des verbleibenden Restquerschnittes und der Fläche des ver-

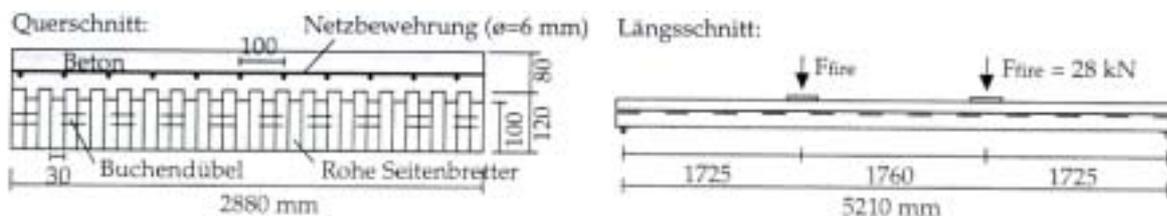
Abb. 3 - Längsschnitt und Querschnitt der Holz-Beton-Verbunddecke aus Brettstapelelementen

Beim ersten Deckenbrandversuch bestand die geprüfte Holz-Beton-Verbunddecke aus 96 miteinander durch Buchendübel ($\varnothing=20$ mm, in Abstand von 330 mm) zusammengehaltenen 30 mm dicken und 5.35 m langen rohen Seitenbrettern (FK II nach SIA 164) mit unterschiedlichen Höhen von 100 und 120 mm und einer 80 mm (in den Fugen 100 mm) dicken, mit einer Netzbewehrung ($\varnothing=6$ mm, Maschenbreite 100 mm) armierten Betonplatte (vgl. Abb. 3). Es wurden keine Verbindungsmittel angeordnet (Schubübertragung nur infolge Reibung und Haftung). Die Holz-Beton-Verbunddecke wurde ca. im Drittelpunkt „linienförmig“ (4 Einzelasten) belastet (vgl. Abb. 3).

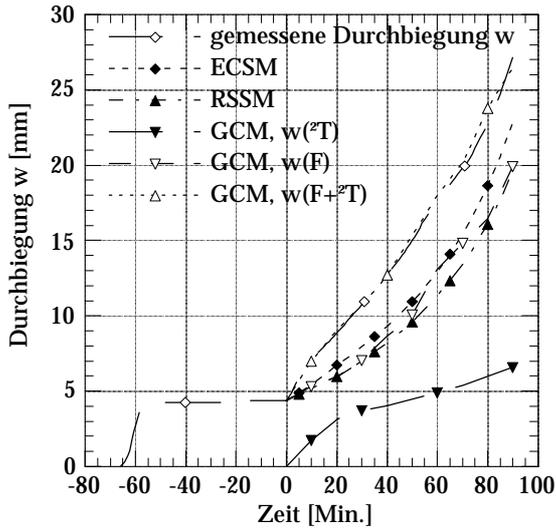
Abb. 4 - Während des Brandversuches gemessene Zunahme der Durchbiegung in der Deckenmitte

Nachdem ein Tag vor dem Brandversuch die Holz-Beton-Verbunddecke mehrmals mit F_{service} belastet worden war, wurde sie während 90 Minuten durch ISO-Normbrandeinwirkung beansprucht. Die Abbildung 4 zeigt die infolge Holzquerschnitts- und Steifigkeitsverlust während des Brandversuches (Brandbeginn als Zeit = 0 bezeichnet) gemessene Zunahme der Durchbiegung w in der Mitte der Decke. Nach dem Brandversuch konnte die Decke noch bis fast zu $F \approx 80 \text{ kN}$ ($F \approx 2.8 \cdot F_{\text{fire}}$; $F \approx 1.7 \cdot F_{\text{service}}$) belastet werden (vgl. Abb. 5). Während des Brandversuches verhielt sich die Verbundfuge der Holz-Beton-Verbunddecke immer starr, d.h. es wurde keine relative Verschiebung zwischen Beton und Holz beobachtet. Die mittlere Abbrandgeschwindigkeit betrug ca. 0.72 mm/Min.

Die Abbildung 4 zeigt auch den Vergleich zwischen der während des Brandversuches gemessenen und mit den drei Methoden ECSM, RSSM und GCM berechneten Durchbiegung

w in der Mitte der Decke. In der Abbildung ist auch die Zunahme der Durchbiegung infolge thermischer Dehnungen mit der Kurve $GCM,w(\Delta T)$ dargestellt. Am Anfang des Brandversuches ist der Einfluss der thermischen Dehnungen auf die Zunahme der Durchbiegung am grössten. Unter Berücksichtigung dieses Einflusses stimmt die berechnete Durchbiegung $GCM,w(F+\Delta T)$ mit dem Versuchsergebnis sehr gut überein. Die Abbildung 5 zeigt auch den Vergleich zwischen der nach dem Brandversuch bis zum Deckenversagen gemessenen und mit der Methode ECSM berechneten Durchbiegung w .

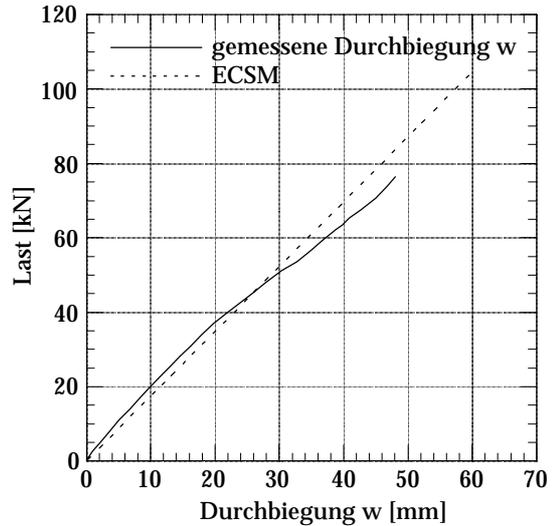
Abb. 5 - Nach dem Brandversuch gemessene Zunahme der Durchbiegung bis zum Deckenversagen

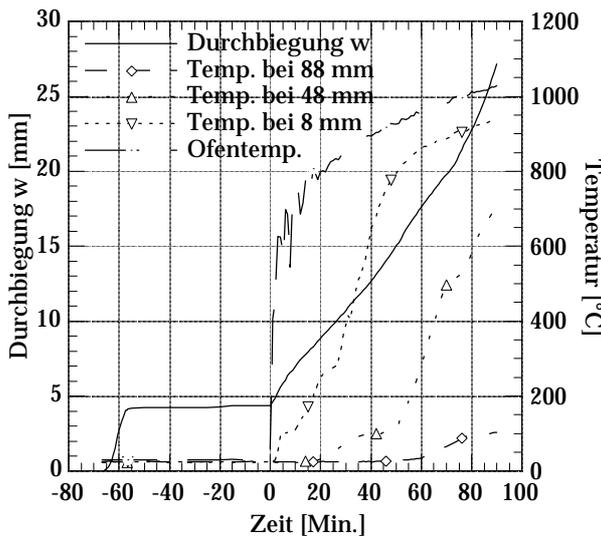
Abb. 6 - Gemessene Temperaturen im Holzquerschnitt bei unterschiedlichen Tiefen von der Feuerseite

Die Abbildung 6 zeigt die während des Brandversuches in der Mitte der Decke gemessenen Holztemperaturen bei drei unterschiedlichen Tiefen (8 mm, 48 mm und 88 mm von der dem

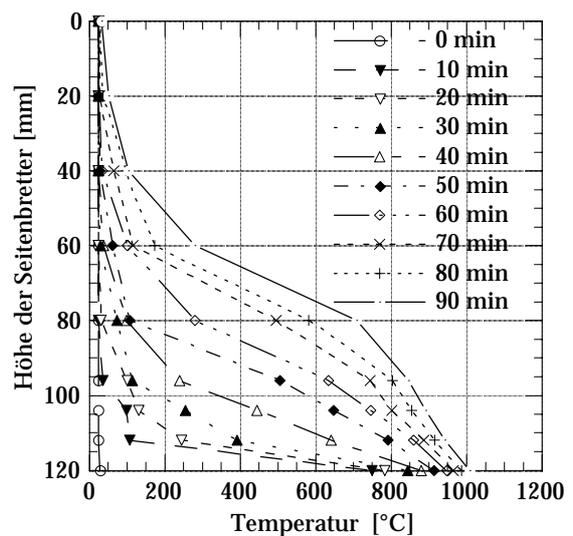
Abb. 7 - Während des Brandversuches gemessene Holztemperaturprofile

Feuer ausgesetzten Oberfläche) während in der Abbildung 7 die gemessenen Holztemperaturprofile dargestellt werden. Nach 90 Min. ISO-Normbrandeinwirkung wies die Betonplatte praktisch noch Raumtemperatur auf und ca. ein Drittel des Holzquerschnittes hatte noch eine Temperatur kleiner als 100°C.

Die freien Temperaturdehnungen der einzelnen Lamellen $\varepsilon_{th,i}$ lassen sich nach der Gleichung (1) aus dem gemessenen Temperaturfeld (vgl. Abb. 7) mit Hilfe der Wärmedehnzahl α_T berechnen (vgl. Abb. 10).

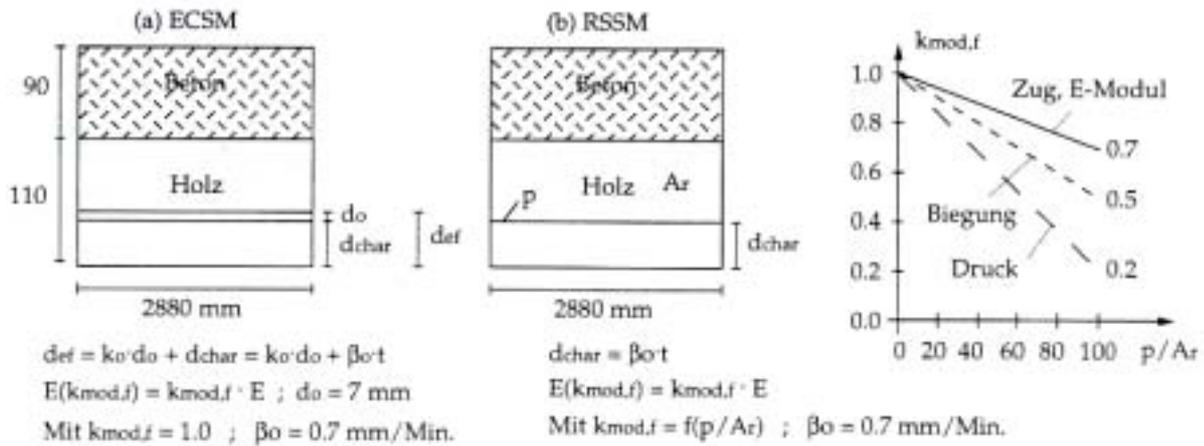
Abb. 8 - Vereinfachte Bemessungsmethoden für Holzbau im Brandfall: die ECSM (a) und die RSSM (b)

Die Zunahme der Durchbiegung w während des Brandversuches wurde unter Verwendung der zwei im Abschnitt 3 erwähnten Berechnungsmethoden „Effective Cross-Section Method“ (ECSM) und „Reduced Strength and Stiffness Method“ (RSSM) berechnet (vgl. Abb. 8). Eine mittlere Abbrandgeschwindigkeit β_0 von 0,7 mm/Min. wurde angenommen.

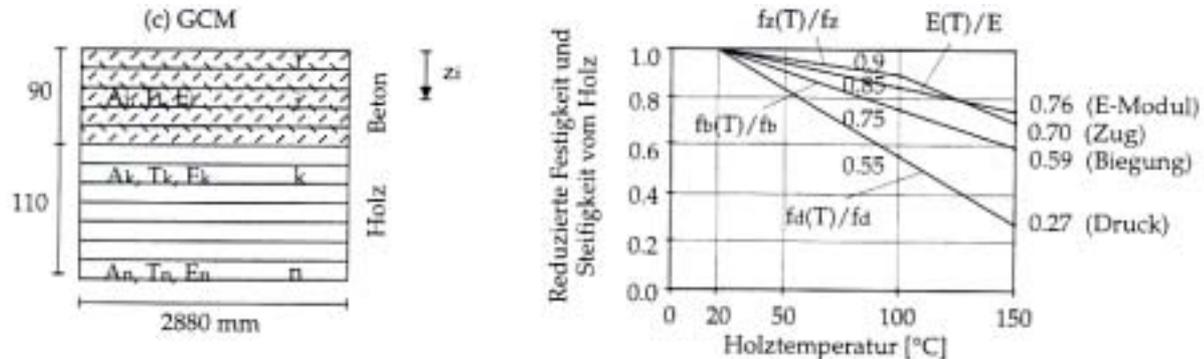
Abb. 9 - Vereinfachte Bemessungsmethoden für Holzbau im Brandfall: allgemeine Berechnungsmethode (GCM, General Calculation Method)

Der Einfluss von thermischen Dehnungen auf das Tragverhalten von Holz-Beton-Verbunddecken wurde mit der nachfolgend beschriebenen allgemeinen Berechnungsmethode (GCM, General Calculation Method) berücksichtigt (vgl. Abb. 9). Der Querschnitt wird in einzelne in Längsrichtung frei dehnbare Lamellen unterteilt. Jeder Lamelle werden die Materialeigenschaften (E-Modul) in Abhängigkeit ihrer Temperatur zugeordnet. Dazu wurden die in Versuchen von Glos und Henrici [6] erhaltenen temperaturabhängigen Festigkeiten und Steifigkeiten benutzt. Die angenommenen Materialeigenschaften bei Raumtemperatur der Holz-Beton-Verbunddecke wurden aufgrund des Kaltversuches vor dem Brandversuch überprüft.

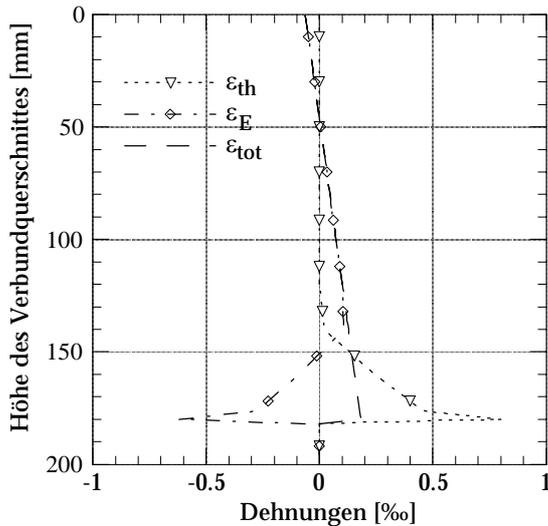
Abb. 10 - Freie thermische Dehnungen ε_{th} , spannungserzeugende Dehnungen ε_E und resultierende Dehnungen ε_{tot} nach 30 Min. ISO-Normbrand

Die Forderung des Ebenbleiben des Querschnittes (Annahme von Bernoulli-Navier) führt zu sogenannten spannungserzeugenden Dehnungen $\varepsilon_{E,i}$, die die freien thermischen Dehnungen $\varepsilon_{th,i}$ zu einem ebenen Querschnitt drücken bzw. ziehen (vgl. Abb. 10). Die Dehnungen $\varepsilon_{E,i}$ erzeugen Spannungen, die als thermische Eigenspannungen $\sigma_{E,i}$ bezeichnet werden (vgl. Abb. 11)

Die Abbildung 10 zeigt die mit der erwähnten Methode GCM berechneten freien thermischen Dehnungen ε_{th} , die spannungserzeugenden Dehnungen ε_E und die resultierenden Dehnungen ε_{tot} nach 30 Min. ISO-Normbrandeinwirkung. In der Abbildung 11 sind die daraus berechneten thermischen Eigenspannungen dargestellt. Im oberen und unteren Bereich des Querschnittes wirken Druckspannungen, im mittleren Bereich Zugspannungen. Die Grössenordnung der thermischen Eigenspannungen ist in Bezug auf die Brandsicherheit nicht von Bedeutung.

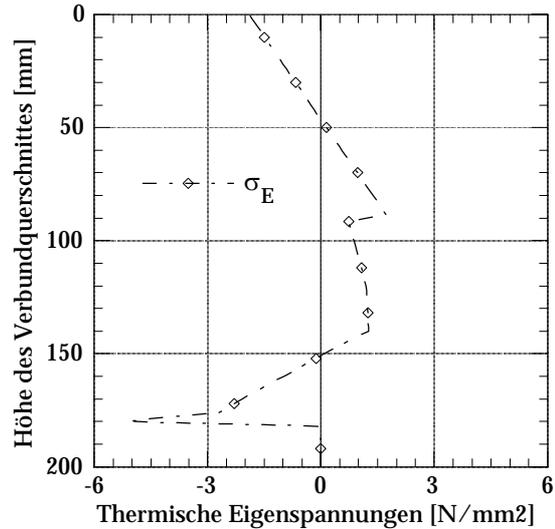
Abb. 11 - Thermische Spannungen σ_E nach 30 Minuten ISO-Normbrandeinwirkung

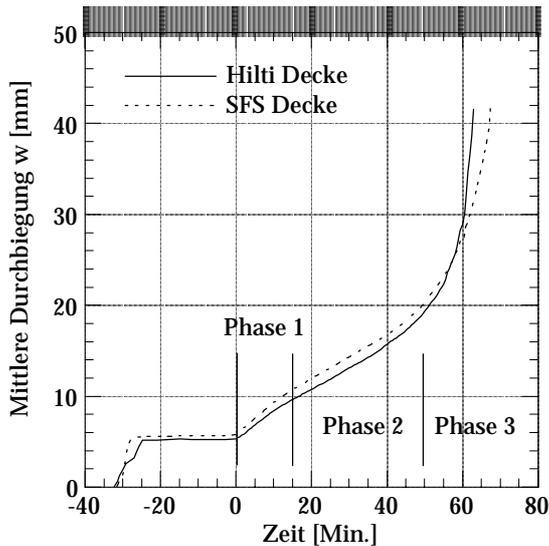
Abb. 14 - Während des Brandversuches gemessene Zunahme der Durchbiegung in der Deckenmitte

Nachdem ein Tag vor dem Brandversuch die Holz-Beton-Verbunddecken mehrmals mit F_{service} belastet worden waren, wurden sie konstant durch die äussere Belastung F_{fire} und die ISO-Normbrandeinwirkung bis zum Deckenbruch beansprucht. Die Abbildung 14 zeigt die während des Brandversuches (Brandbeginn als Zeit = 0 bezeichnet) gemessene mittlere Durchbiegung w in der Mitte der Decke. Die Verformung beider Decken verläuft praktisch gleich und lässt sich in drei Phasen einteilen. Am Anfang des Brandversuches wächst die Durchbiegung infolge thermischer Krümmung der Holzbalken ziemlich stark an (Phase 1). Bei weiterer Erwärmung überwiegt dann der Einfluss des Querschnittsverlustes infolge Abbrand und der temperaturbedingten Reduktion der Holzsteifigkeit gegenüber der thermischen Krümmung (Phase 2). In der Phase 3 wächst die Durchbiegung infolge thermischer Krümmung der Betonplatte und der temperaturbedingten Reduktion der Verbundsteifigkeit bis zum Deckenbruch sehr stark an. In der Abbildung 15 sind die absoluten horizontalen Verformungen der Decken gegen die feste Versuchseinrichtung dargestellt. Bei dem festen Auflager wurde die Verdrehung der Decke gemessen (positive Werte), während sich bei dem beweglichen Auflager die Verdrehung der Decke zu der horizontalen Verschiebung addiert, wobei die horizontale Verschiebung gegenüber der Verdrehung überwiegt (negative Werte).

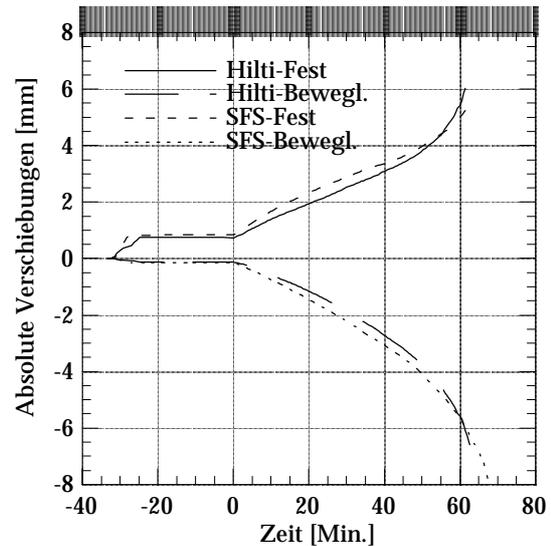
Abb. 15 - Während des Brandversuches gemessene absolute horizontale Verformungen bei den Auflagern

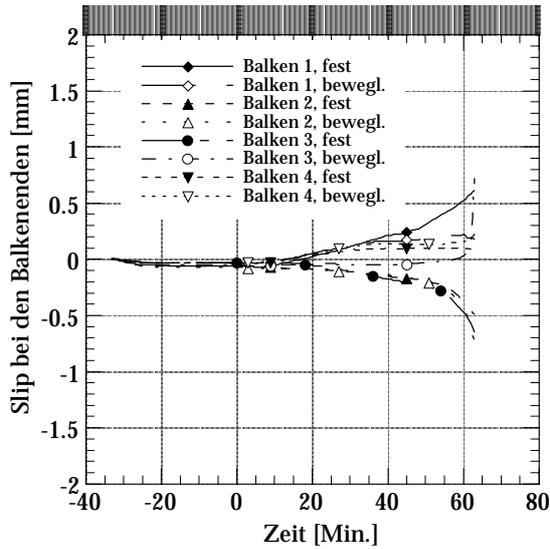
Abb. 16 - Gemessene relative Verformungen (slip) bei den Balkenenden der Hilti Decke. Beim Balken 3 trat beim beweglichen Lager ein Scherbruch in der Leimfuge auf.

In den Abbildungen 16 und 17 sind die während des Brandversuches an allen Balkenenden gemessenen relativen Verschiebungen zwischen Beton und Holz (slip) dargestellt. Negative Werte bedeuten, dass in der Verbundfuge ein Schlupf auftritt. Die steife (quasi starre) Verbundfuge der Decke mit ins Holz gefrästen Kerben und Hilti Dübeln wies während des Brandversuches praktisch keinen Steifigkeitsverlust auf. Nur bei Balken Nr. 2 wurde insbesondere in den letzten 10 Minuten eine kleine Zunahme der relativen Verschiebung zwischen Beton und Holz gemessen (vgl. Abb. 16). Nach dem Brandversuch wurden alle Kerbenbereiche untersucht. Wegen der günstigen seitlichen Schutzwirkung der Holzschalung waren die 140 mm breiten Kerbenflanken weitgehend noch intakt, so dass die Schubübertragung gewährleistet blieb. Die Hilti Dübel, die primär die vertikale Abtrennung der Bauteile

Der Brandversuch mit der Holz-Beton-Verbunddecke mit ins Holz gefrästen Kerben und Hilti Dübeln wurde nach 63 Minuten ISO-Normbrandeinwirkung abgebrochen, als der BSH-Balken Nr. 3 auf der Seite des beweglichen Auflagers auf Längsschub versagte, so dass die äussere Belastung F_{fire} nicht mehr getragen werden konnte (vgl. Abb. 16). Bruchursache war

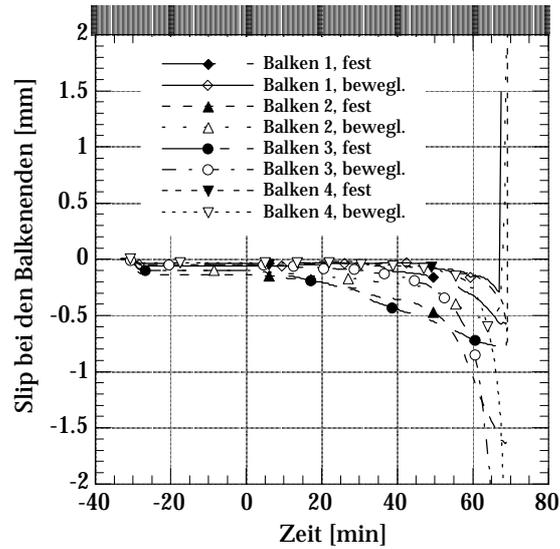
Abb. 17 - Gemessene relative Verformungen (slip) bei den Balkenenden der SFS Decke. Beim Balken 1, 2 beim beweglichen Lager und 4 beim festen Lager trat ein Scherbruch in der Leimfuge auf.

Während in den ersten 45 Minuten auch bei der nachgiebigen Verbundfuge der Decke mit SFS Schrauben kein signifikanter Steifigkeitsverlust beobachtet wurde, nahmen ab ca. dieser Brandzeit die gemessenen relativen Verschiebungen am Ende der Balken Nr. 2, 3 und 4 stark zu (vgl. Abb. 17). Der beobachtete Steifigkeitsverlust vom SFS Verbundsystem ist auf die temperaturbedingte Abnahme der Holzsteifigkeit in der Nähe der äusseren SFS Schrauben zurückzuführen, die nur 5 cm Holzüberdeckung aufwiesen. Nach Entfernen der Holzkohle zeigte sich, dass die äusseren SFS Schrauben beim Balken Nr. 3 auf der Seite des beweglichen Auflagers vollständig freigebrannt waren (vgl. Abb. 21). Das aus den Scherversuchen erwartete Brandverhalten der Verbundfugen wurde durch die Deckenversuche somit bestätigt.

Der Brandversuch mit der Holz-Beton-Verbunddecke mit SFS Schrauben wurde nach 70 Minuten ISO-Normbrandeinwirkung abgebrochen. Die äussere Belastung konnte aber nach 67 Minuten nicht mehr getragen werden, als die BSH-Balken Nr. 1 und 3 auf der Seite des beweglichen Auflagers auf Längsschub versagten (vgl. Abb. 17). Bruchursache war beim Balken Nr. 1 das Leimversagen in der Fuge zwischen der zweiten und dritten Lamelle, während beim Balken Nr. 3 auf der Seite des beweglichen Lagers die Verbundfuge versagte. In den letzten 3 Minuten versagten dann auch die Leimfugen zwischen der ersten und zweiten Lamelle der anderen zwei Balken. Das erste Stück der Holzschalung fiel nach 47 Minuten ISO-Normbrandeinwirkung herunter, während die erste Betonabplatzung nach 56 Minuten beobachtet wurde. In den letzten 20 Minuten fielen weitere Stücke der Holzschalung herunter und es konnten Abplatzungen der Betonplatte beobachtet werden. Am Ende des Brandversuches war der grösste Teil der Holzschalung heruntergefallen. Die Netzbewehrung wurde in mehreren Punkten infolge der Abplatzungen sichtbar.

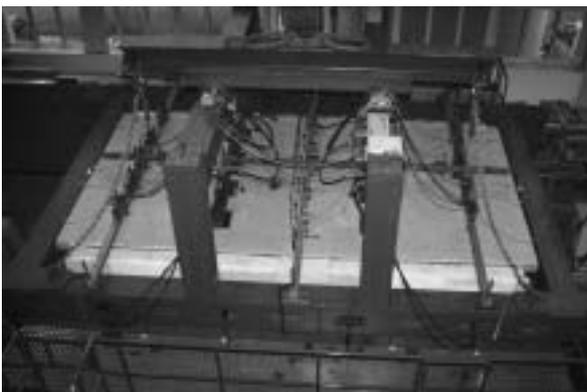
Abb. 18 - Versuchseinrichtung für die Brandversuche mit Holz-Beton-Verbunddecken

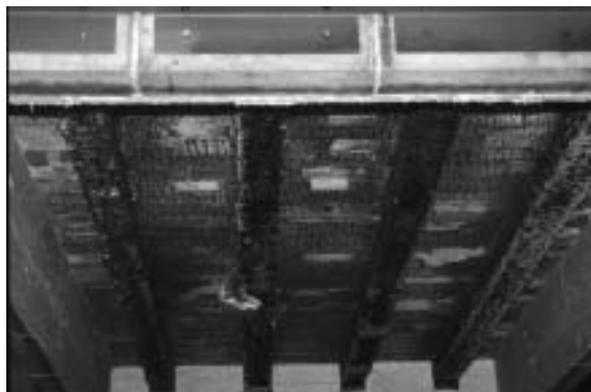
Abb. 19 - Holz-Beton-Verbunddecke mit ins Holz gefrästen Kerben und Hilti Dübeln nach 63 Minuten ISO-Normbrandeinwirkung

das Leimversagen in der Fuge zwischen der zweiten und dritten Lamelle dieses BSH-Balkens, der wegen zwischen den Holzbalken sich bildenden ungünstigen Brandturbulenzen seitlich im oberen Teil des Querschnittes stark gebrannt war (vgl. Abb. 20). Nach dem Brandversuch konnte die Decke noch bis nur zu $F \approx 19 \text{ kN}$ ($F \approx 0.5 \cdot F_{\text{fire}}$) belastet werden. Bruchursache in diesem Resttraglastversuch für die anderen BSH-Balken war hauptsächlich das Leimversagen in den Keilzinkenstössen bzw. in den Fugen der einzelnen Lamellen. Dieses teilweise unerwartete Loslösen der Lamellen wird noch näher untersucht. Das erste Stück der 20 mm dicken Holzschalung fiel nach ca. 50 Minuten ISO-Normbrandeinwirkung herunter. Am Ende des Brandversuches war der grösste Teil der Holzschalung noch vorhanden, was auf eine sehr geringe Abbrandrate hinweist (vgl. Abb. 19).

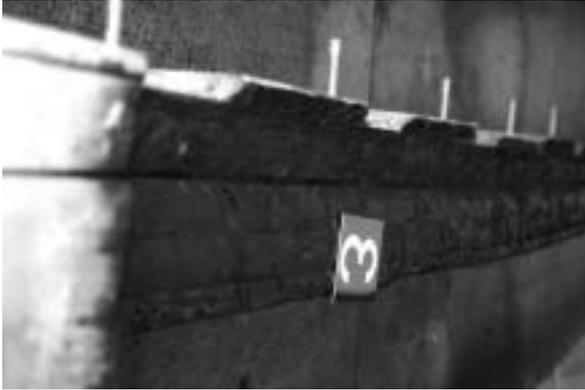
Abb. 20 - Leimversagen in der Fuge zwischen der zweiten und dritten Lamelle des BSH-Balkens Nr. 3 bei der Holz-Beton-Verbunddecke mit ins Holz gefrästen Kerben und Hilti Dübeln nach 63 Min.

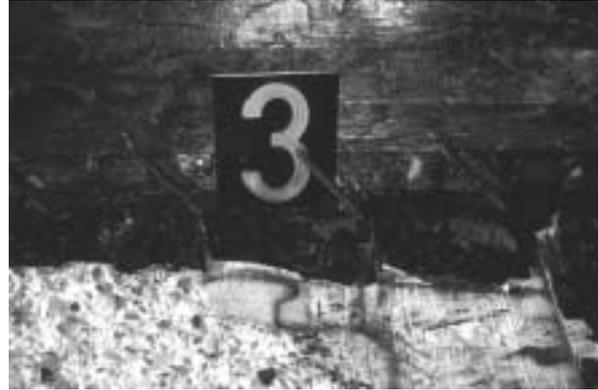
Abb. 21 - Äussere SFS Schrauben beim BSH-Balken Nr. 3 der Holz-Beton-Verbunddecke mit SFS Schrauben vollständig freigebrannt. Versagen der Verbundfuge zwischen Beton und Holz nach 67 Min.

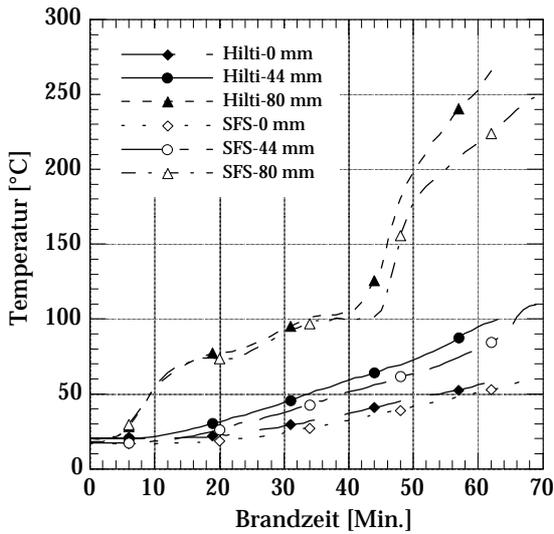
Abb. 22 - Gemessene mittlere Temperaturen in der Betonplatte bei unterschiedlichen Tiefen (0 mm = Oberfläche der Betonplatte)

Die Abbildung 22 zeigt die gemessenen mittleren Betontemperaturen an der Oberfläche und in zwei unterschiedlichen Tiefen (44 mm und 80 mm von der Oberfläche). Die Betontemperaturen wurden zwischen den Holzbalken in der Mitte der Decke gemessen. Die Temperaturverläufe beider Decken sind ziemlich ähnlich. Die Wärmeschutzwirkung der Holzschalung auf die Betonplatte ist signifikant. Nach 60 Minuten ISO-Normbrandeinwirkung wiesen die Betonplatten an der Oberfläche eine Temperatur kleiner als 60°C, bei einer Tiefe von 44 mm kleiner als 100°C und bei einer Tiefe von 80 mm (d.h. zwischen der Holzschalung und der Betonplatte) kleiner als 250°C auf. Die Abbildung 23 zeigt die gemessenen mittleren Holztemperaturen in unterschiedlichen Tiefen von der Oberkante der Holzbalcken. Die Temperaturen wurden in jedem Holzbalken bei einer seitlichen Holzüberdeckung von 50 mm gemessen. Nach 60 Minuten ISO-Normbrandeinwirkung betrug wegen der günstigen seitlichen Schutzwirkung der Holzschalung die Temperatur bei der Hilti Decke bei einer Tiefe von 20 mm (d.h. in der Höhe der Kerben) erst 88°C. Bei der SFS Decke betrug die Temperatur bei einer Tiefe von 25 mm (d.h. in der Mitte der Höhe der SFS Schrauben) 130°C.

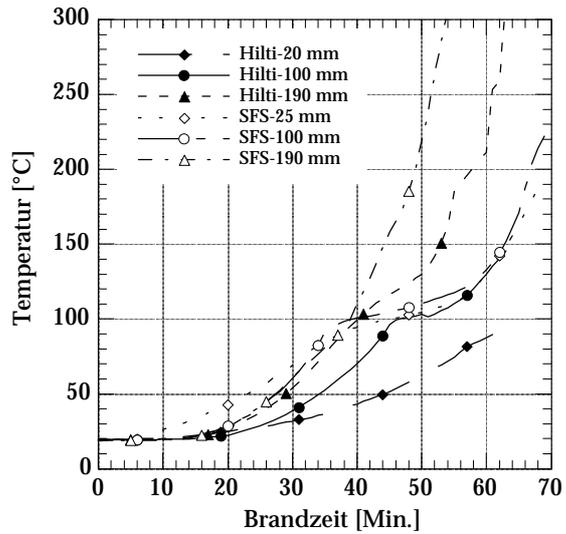
Abb. 23 - Gemessene mittlere Temperaturen im Holz-QS bei unterschiedlichen Tiefen (0 mm = Oberkante der Holzbalcken)

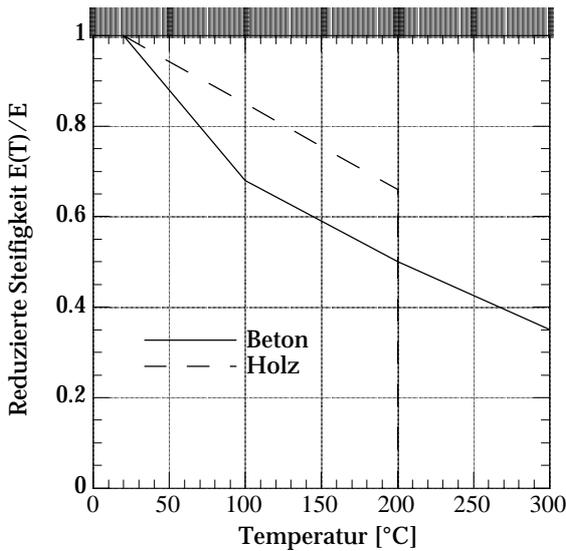
Abb. 24 - Reduzierte Steifigkeit (E -Modul) vom Beton und Holz bei höheren Temperaturen

Die Abbildung 24 zeigt den angenommenen temperaturabhängigen E-Modul vom Beton und Holz. Dazu werden für das Holz die in Versuchen von Glos und Henrici [6] erhaltenen Resultate benutzt. Da der Beton wenig beansprucht wird, werden linearisierte Spannungs-Dehnungsdiagramme gemäss ENV-1994-1-2 verwendet. Die Abbildung 25 zeigt die angenommene temperaturbedingte thermische Dehnung vom Beton gemäss ENV-1994-1-2 und Holz.

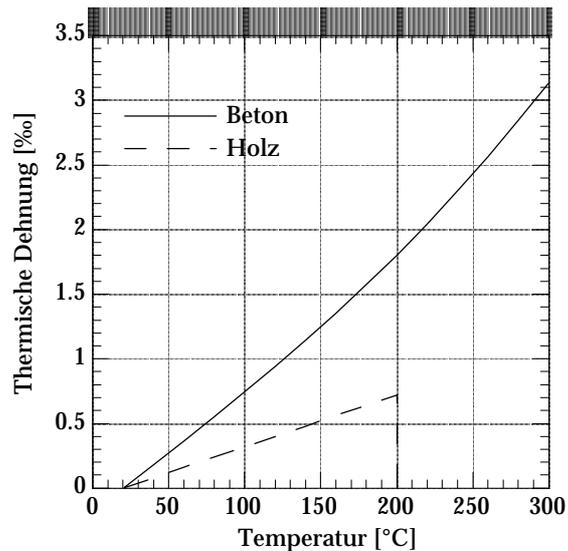
Abb. 25 - Thermische Dehnung vom Beton und Holz mit zunehmender Temperatur

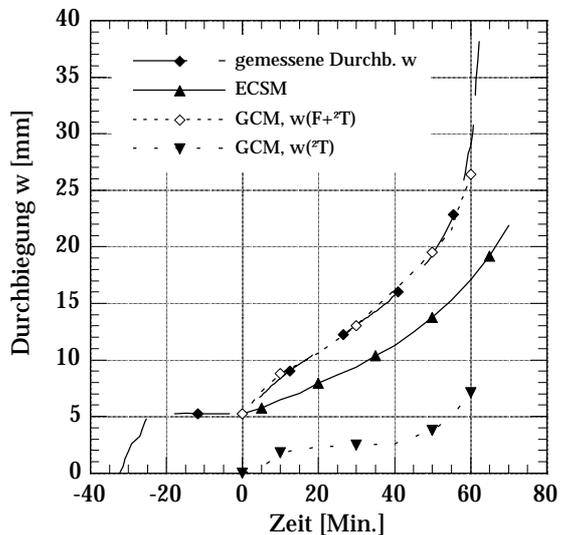
Abb. 26 - Vergleich zwischen berechneter und gemessener Durchbiegung für den Hilti Brandversuch

Die Zunahme der Durchbiegung w während des Brandversuches wurde für die Hilti Decke unter Verwendung der erwähnten Berechnungsmethode „Effective Cross-Section Method“ (ECSM) berechnet, wobei eine mittlere Abbrandgeschwindigkeit β_0 von 0.7 mm/Min. angenommen wurde. Der Einfluss von thermischen Dehnungen auf das Tragverhalten von Holz-Beton-Verbunddecken wurde mit der bereits erwähnten allgemeinen Berechnungsmethode (GCM, General Calculation Method) berücksichtigt.

In der Abbildung 26 wird die gemessene und mit den zwei Methoden ECSM und GCM berechnete Durchbiegung w in der Mitte der Decke verglichen. In der Abbildung ist auch die Zunahme der Durchbiegung infolge thermischer Krümmung mit der Kurve GCM, $w(\Delta T)$ dargestellt. Am Anfang des Brandversuches ist der Einfluss der thermischer Krümmung der Holzbalken am grössten, während die Zunahme der Durchbiegung ab ca. 40 Minuten hauptsächlich auf die thermische Krümmung der Betonplatte zurückzuführen ist. Die Übereinstimmung des GCM-Berechnungsverfahrens mit der gemessenen Durchbiegung ist gut. Die Abbildung 27 zeigt die mit diesem Verfahren berechneten Spannungen in der Mitte der Decke infolge äusserer Belastung und thermischer Beanspruchung nach 0, 30 und 50 Minuten ISO-Normbrandeinwirkung. Mit zunehmender Brandzeit nehmen die Spannungen im oberen Bereich der Betonplatte ab, im unteren Bereich zu. Im Holzquerschnitt wirken über den gesamten Querschnitt Zugspannungen. Mit dem zur Zeit bei Prof. Dr. E. Anderheggen am IBK in Entwicklung stehenden Finite Element Programm Pyroman sollen die Berechnungen des thermomechanischen Verhaltens von Verbundträgern mit nachgiebigem Verbund noch weiter verbessert und erleichtert werden.

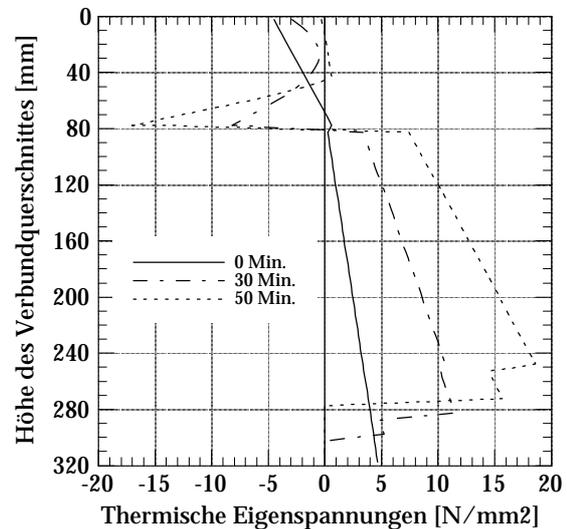
Abb. 27 - Thermische Eigenspannungen in der Mitte der Decke nach 30 und 50 Minuten
