*Daniel Kehl  
Dipl.-Ing. (FH),  
wissenschaftlicher Mitarbeiter  
Berner Fachhochschule  
Architektur, Holz und Bau  
Biel, Schweiz*

## **Energetische Sanierung von Gebäuden**

### **Hier liegen das Energiespar- potential und die Zukunft**

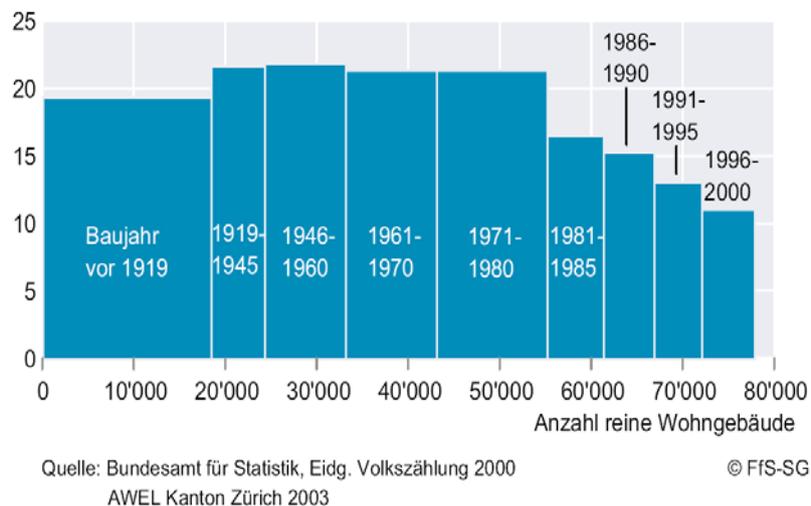
Abb. 1: Energieverbrauch pro m<sup>2</sup> und Jahr in Litern Heizöl je nach Gebäudeklasse [St. Gallen 2007]  
Vergleich: Minergie P = 3 L/m<sup>2</sup>a

Bereits die stetig steigenden Anforderungen der letzten zwei Jahrzehnte zeigen immer weiter sinkende Energieverbräuche (Abb. 1). Im Altbau werden an die ohnehin geplante bauliche Massnahmen zwangsweise energetische Anforderungen nach der Norm gekoppelt. In der

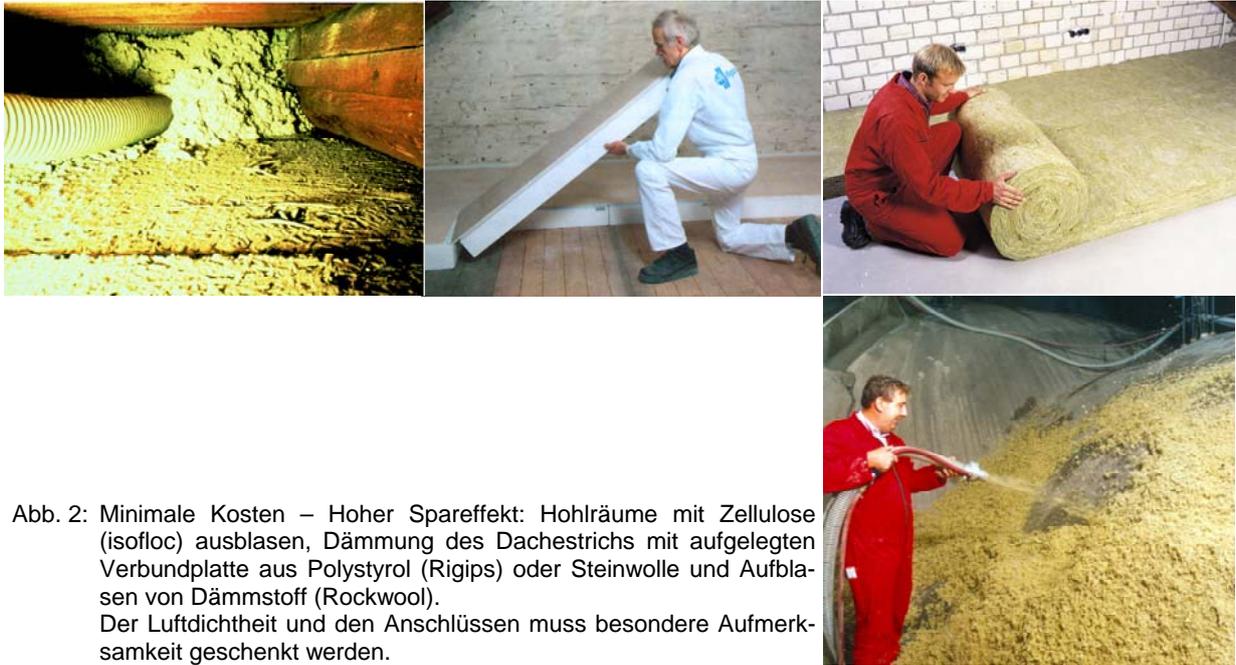
Abb. 2: Minimale Kosten – Hoher Spareffekt: Hohlräume mit Zellulose (isofloc) ausblasen, Dämmung des Dachestrichs mit aufgelegten Verbundplatte aus Polystyrol (Rigips) oder Steinwolles und Aufblasen von Dämmstoff (Rockwool). Der Luftdichtheit und den Anschlüssen muss besondere Aufmerksamkeit geschenkt werden.

Es gibt allerdings Massnahmen, die sich auf Grund Ihrer geringen Investitionskosten auch so lohnen. Zwischen oberstem Geschoss und dem Estrich (Dach- oder Spitzboden) können Dämmmassnahmen besonders wirtschaftlich sein. Einblasen von Dämmstoff in vorhandene Hohlräume von Holzbalkendecken oder das Auflegen von Dämmelementen auf Massivdecken kosten nur Material und relativ wenig Arbeit. Bauherren, die ihre Decken zum kalten Estrich nachträglich mit den abgebildeten Verfahren dämmen, sind wärme- und kostenmässig gut beraten – es sei denn, sie planen einen baldigen Ausbau des Estrichs zu einem Wohnraum, was natürlich einen zusätzlichen Wärmeschutz überflüssig machen würde.

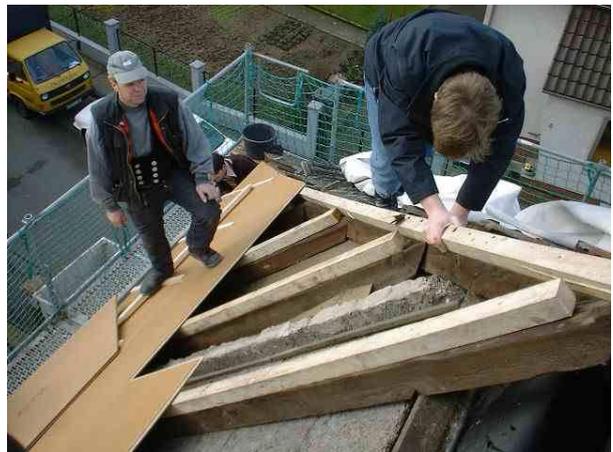
Abb. 3: Alter Dachausbau mit innenseitiger alter Putzschicht einfach aufgerüstet mit Unterdach aus Holzfaserdämmplatten.

Sanierung von aussen durch Montage eines diffusionsoffenen Underdachs aus Holzfaserdämmplatten und Dämmung durch Einblasen von Zellulosedämmstoff (vgl. Abb. 3).

Begleitende Untersuchungen auf dem Freilandversuchsgelände des Fraunhofer Instituts für Bauphysik (IBP), Holzkirchen - Voralpenland, bestätigten, dass in diesem Konstruktionsaufbau auf das nachträgliche Einziehen einer Dampfbremse verzichtet werden kann. Heute lassen sich rechnerische Nachweise über geeignete Programme (z.B. WUFI ® vom IBP) führen, dass diese Konstruktion feuchtetechnisch sicher funktioniert (vgl. [RBL 2004]).

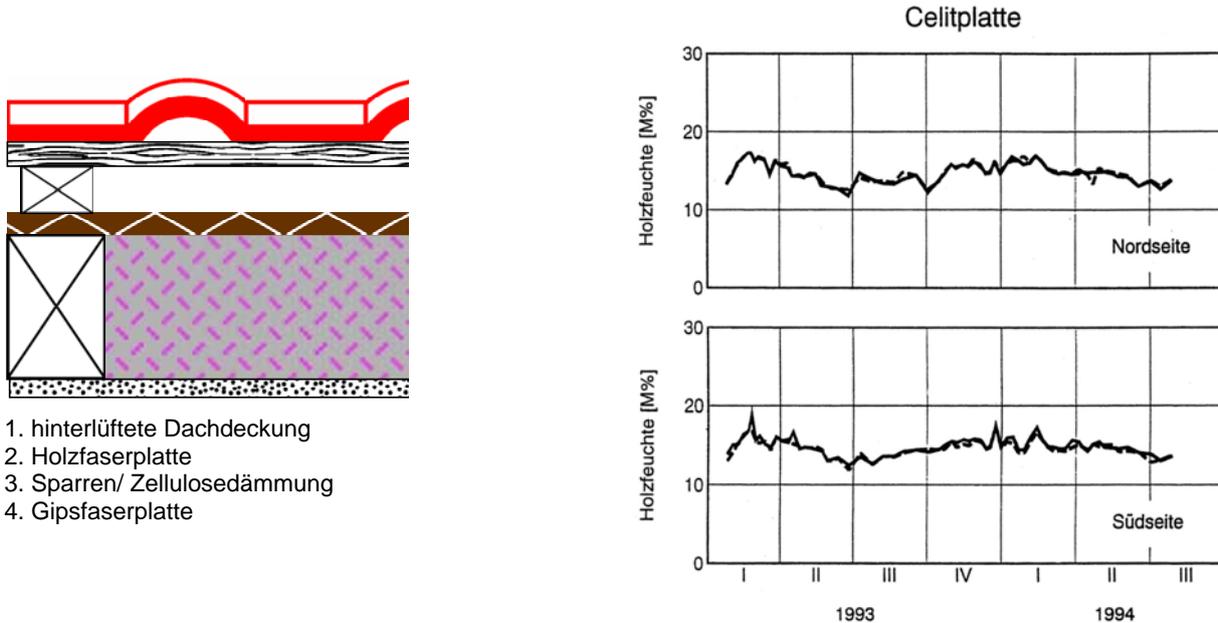
Abb. 4: Feuchtemessungen an zellulosegedämmten Dächern ohne Dampfbremse. Rechts: massebezogener Feuchtegehalt der außenseitigen Holzweichfaserplatte (Celit). Die Innenseite bestand nur aus einer Gipsfaserplatte.

Unzählige ausgeführte Beispiele aus über 15 Jahren begleitende Feuchtemessungen und Nachuntersuchungen machen diese kostengünstige Dachsanierung heute zu einer bewährten Bautechnik.

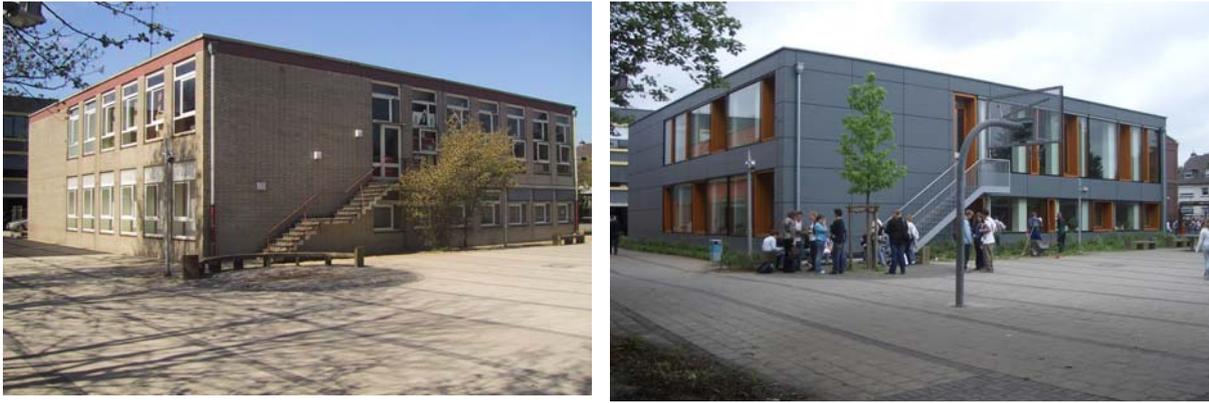
Abb. 5: Das Schulgebäude vor und nach der Sanierung [Wollenweber 2006]

Bei diesem Projekt handelt es sich um ein Schulgebäude aus dem Jahr 1962, das sowohl von den Nutzungsmöglichkeiten als auch vom energetischen Standard den heutigen Ansprüchen nicht mehr gerecht wurde. Neben Baumängeln auf Grund fehlender Instandhaltung wies das Gebäude somit schlechte energetische Kennwerte aus (siehe Tab. 3).

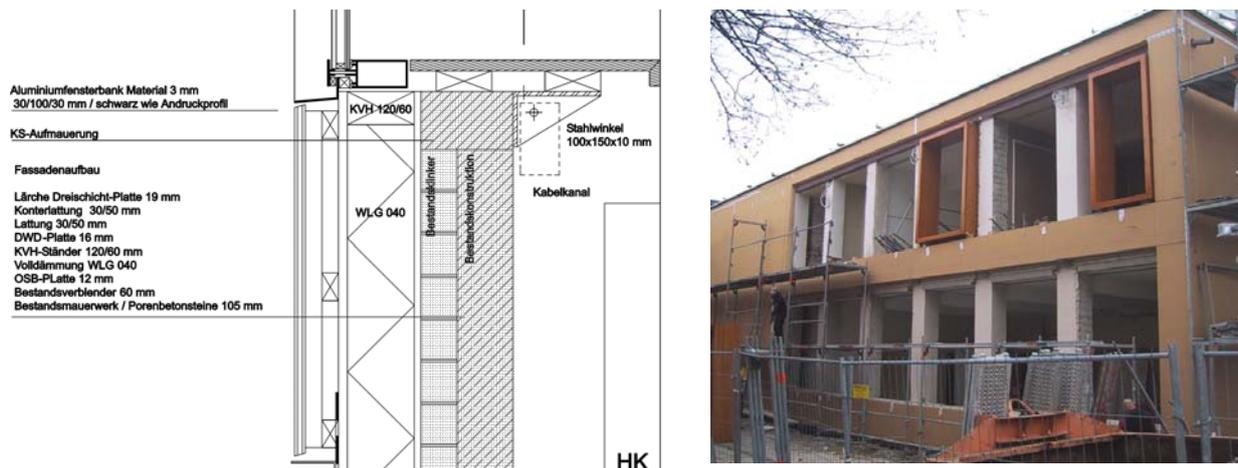
Abb. 6: Gezeichneter Wandaufbau und montierte Holztafelbauwände mit integrierten Lärchenrahmen [Wollenweber 2006]

Der Baukörper wurde neben der vollständigen Innensanierung den wärmeschutztechnischen Anforderungen angepasst. Das vorhandene ungedämmte Flachdach erhielt eine Gefälledämmung und vor die Bestandsfassade wurden vorgefertigte Holztafelelemente montiert (siehe Abb. 6). Als äußerer Abschluss dient eine hinterlüftete Fassade aus Dreischichtplatten. Neben einer großzügigen Festverglasung wurden einspringende Lärchenrahmen als Öffnungselemente integriert.
