*Beat Lauber
dipl. Ing. FH
Lauber, Ingenieure für
Holzbau & Bauwerkserhalt
Luzern, Schweiz*

Ertüchtigung von Holz- tragwerken

Beispiele aus der Praxis

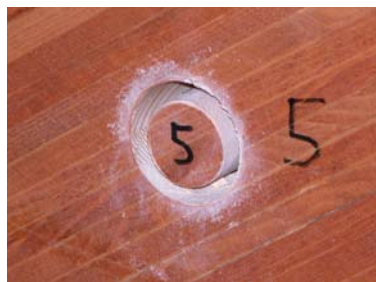
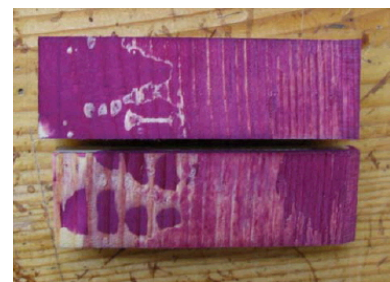
Bild 3: Prüfkörper für Scherprüfungen

Zur Bestimmung der Scherfestigkeit der Verleimung wurden am verbauten Brettschichtholz Prüfkörper entnommen und gemäss untenstehender Skizze für die Scherprüfung bearbeitet **(A)**, **(B)**.

Der Faserbruchanteil wurde visuell bestimmt. Durch Einfärbung **(C)** der Scherflächen konnte der Anteil von Kohäsionsbruch bzw. Adhäsionsbruch festgestellt werden.

Maße: Länge, l 70 mm bis 80 mm
 Durchmesser, d : \approx 35 mm
 ebene Flächen, a : \approx 23 mm
 Dicke, t : \approx 26 mm

Die Prüfung zeigte, dass die Festigkeit des Klebstoffes die Anforderungen nicht ganz erfüllte. Auf dieser Grundlage konnte ein Massnahmenplan erarbeitet und die Sanierung ausgeführt werden.

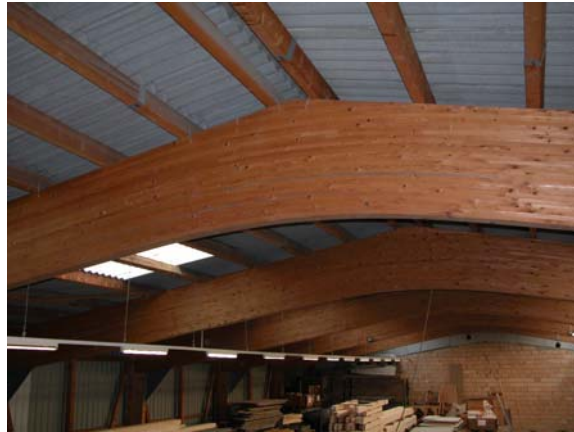
Durch die hohe Schneelast im Februar 2006 bildeten sich Risse in den Satteldachbinder einer Werkhalle im Grossraum Zürich. Die rechnerische Prüfung ergab eine grosse Überschreitung der zulässigen Querszugspannungen im Firstbereich. Bei der Zustandserfassung stellte man fest, dass die Risse immer im Bereich der Leimfugen auftraten. Anhand dieser Erkenntnis entschieden wir uns, die Festigkeit der Leimfugen genauer zu untersuchen. Prüfungen im Labor sollten darüber Auskunft geben, ob der Klebstoff die Anforderungen an die Schubfestigkeit erfüllt oder nicht.

Bild 4: Satteldachbinder mit grossen Rissen im Bereich der Rundung unter dem First.

Mit dem Einbau von je zwei Zugstangen konnten die Biegemomente im Binder und somit auch die Querspannungen deutlich reduziert werden. Bei den Schubspannungen zeigte sich eine genügende Reserve gegenüber den anhand der Proben ermittelten Festigkeiten. Mit der Vorspannung der Zugstangen war es möglich, die Binder wieder in die ursprüngliche Position zu bringen. Anschliessend wurden die offenen Fugen mit Epoxydharz Injektionen saniert.

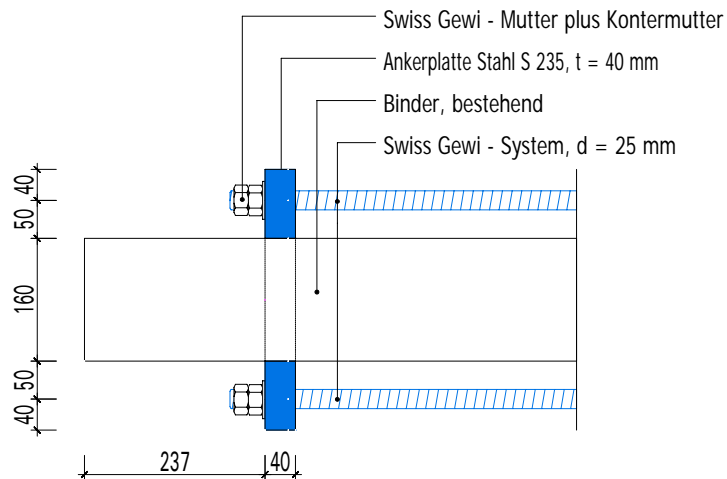
Bild 6: Anschluss der Zugbänder an die bestehenden Satteldachbinder.

Der Einbau von zusätzlichen Bauteilen ist eine sehr effiziente Art zur Sanierung von überbeanspruchten Tragwerken. Stahlseile oder Stahlstangen können eingesetzt werden um die Tragfähigkeit und Steifigkeit eines einzelnen Bauteils oder des Gesamtsystems zu erhöhen. Mit Spannschlössern lassen sich die Zugkräfte einstellen, entweder um einen Träger vorzuspannen, oder um übermässige Verformungen zu vermeiden. Regelmässiges nachspannen kann notwendig werden um Kriechen, Quellen und Schwinden, hervorgerufen durch Feuchteänderungen, auszugleichen. Ein weiterer Vorteil von Zugstangen aus Stahl ist die Abgrenzung gegenüber dem Holztragwerk bei Bauten unter Denkmalschutz. Die alte Bausubstanz bleibt nahezu erhalten und die eingebauten Verstärkungen sind reversibel. Die neuen Bauteile treten als Unterstützung der alten Elemente in Erscheinung.

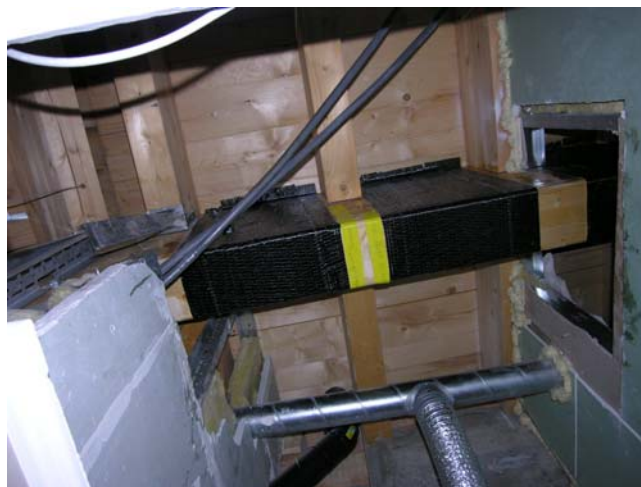
Der Riegel eines 2-Gelenkrahmens in einer schneereichen Gegend musste im Eckbereich bezüglich der Schubkräfte verstärkt werden. Zwischen den Bindern sind die Sparrenpfetten in einem engen Abstand mittels Vollgewindeschrauben befestigt. Über dem Binder liegt die Dachschalung mit Dämmung und einer Blecheindeckung. Eine Sanierung von oben war ausgeschlossen, das Zurückschneiden der Sparrenpfetten infolge der Verschraubung nur mit grossem Aufwand möglich. Deshalb wurde die Ertüchtigung mit einer Umschnürung der Bauteile mit CFK-Sheets ausgeführt. Die Umschnürung des Bauteils mit einem hochmoduligen Karbongewebe eignet sich vor allem als zusätzliche Schubverstärkung. Idealerweise wird das Bauteil mit einem CFK-Sheet umwickelt, eine dreiseitige Applikation ist jedoch auch möglich. Die aufgeklebten CFK-Sheets hatten gegenüber einem plattenförmigen Werkstoff den Vorteil, dass sie zwischen den Sparrenpfetten montiert werden konnten und trotzdem die grossen Schubkräfte aufzunehmen vermögen. Weiter mussten dadurch die Sparrenpfetten nicht mit grossem Aufwand verkürzt sowie der vorhandene Querschnitt nicht durch Bohrungen und Schlitzte zusätzlich geschwächt werden. Ein anderer Vorteil ist die geringe Auftragsdicke von ein paar wenigen Millimetern. Die aufgeklebten CFK-Sheets weisen die gleiche Steifigkeit auf wie die Leimfugen im Holz. Deshalb konnte für die Dimensionierung die Querkraft anteilmässig auf die aufgeklebte CFK-Lamelle und das Leimholz verteilt werden. Um die Wirksamkeit zu gewährleisten, mussten im Bereich der Sheets die offenen Fugen zuerst mit Epoxydharz ausgepresst und die Holzoberfläche geschliffen und entsprechend grundiert werden. Eine zusätzliche Lamelle mit abgerundeten Kanten im unteren Bereich sorgt für den optimalen Kraftfluss im Sheet. Voraussetzung für eine derartige Instandstellung ist ein konstantes Raumklima und somit konstanter Holzfeuchte. Die Sanierungsarbeiten sind durch ausgewiesene Fachkräfte auszuführen.

Bild 7: Aufgeklebte CFK-Sheets als Schubverstärkung bei einem Gratsparren.

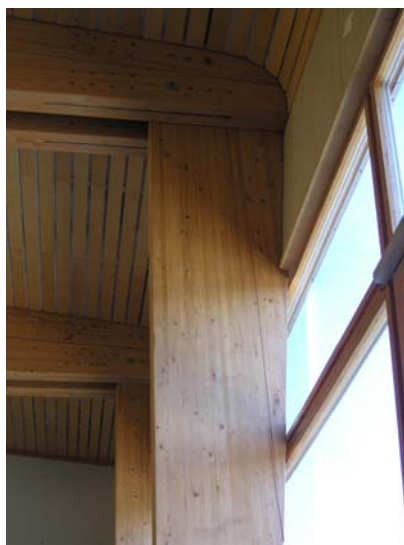
Bei einer Turnhalle führten hohe Schnittkräfte, fehlerhafte Verleimungen und Klima-Einflüsse zu Rissen in den Brettschichtholz-Stützen. Die Diagnose der Zustandsbeurteilung lautete: Querzugversagen der konisch angeschnittenen Stützen. Die Ertüchtigung der Stützen beinhaltete einerseits die Sanierung der gerissenen Leimfugen, sowie das Eindrehen von Vollgewindeschrauben zur Aufnahme der Querzugkräfte.

Die Leimfugenfestigkeiten sind gemäss Prüfung der entnommenen Bohrkern zu klein. Die Biege- und Torsionsspannung muss bei vorliegendem Schrägfaserverlauf um rund 60 % abgemindert werden. Zusätzlich ungünstig auf das Tragverhalten wirkt sich ein allfälliger Schrägfaserverlauf von den verleimten Brettern aus.

Bild 10: Stütze mit durchgehendem Riss.

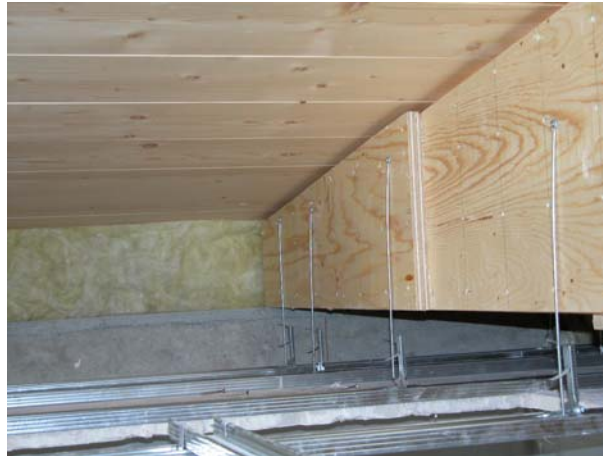
Bild 11: Satteldachträger mit aufgeklebten Furnierschichtholz – Schubverstärkungen.

In diesem Fall war der Träger dreiseitig zugänglich und konnte auf einfache Weise im Auflagerbereich mit Furniersperrholz verstärkt werden. Diese wurden mittels Schraubpressleimung aufgebracht. Spannungen, besonders Schubspannungen und Zugspannungen, die der Konstruktion nicht mehr zugemutet werden sollen, können durch aufgeklebte Holzwerkstoffplatten aufgenommen werden. Ästhetische Gesichtspunkte, das Platzverhältnis und die Zugänglichkeit sind in der Planung zu berücksichtigen.

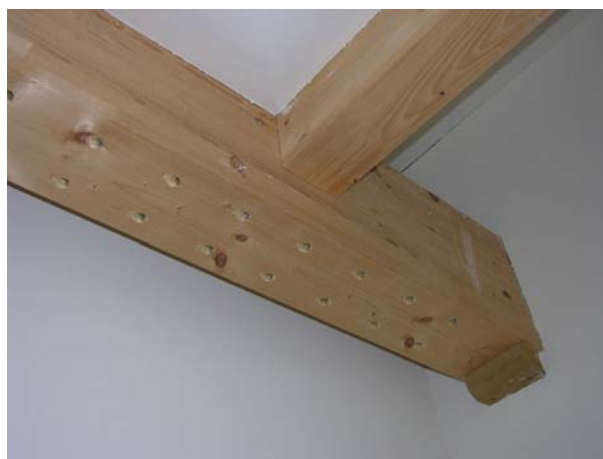
Bei der Überprüfung eines Zweifeldträgers zeigte sich, dass die Schubspannungen im Bereich der Auflager überschritten wurden. Die Pfette ist sichtbar, womit eine Verstärkung mit einer aufgeklebten Holzwerkstoffplatte nicht mehr möglich war. Erschwerend wirkte sich auch aus, dass auf der linken Seite unmittelbar eine Wand anschloss. Es wurde als unverhältnismässig betrachtet, für eine Sanierung die ganze Wand auszubauen. Nach einem intensiven Variantenstudium entschieden wir uns für eine Ertüchtigung mit Vollgewindeschrauben. Vollgewindeschrauben sorgen für eine Querarmierung der Bauteile und tragen zur Ertüchtigung der Schubfestigkeit bei. Vollgewindeschrauben erlauben eine Montage mit einfachen Mitteln. Ein am Schluss montiertes Abdeckbrett schliesst die Einschraublöcher. Querschnittsminderungen infolge der Schrauben sind bei der Dimensionierung zu berücksichtigen. Es ist zu beachten, dass Schubbewehrungen mittels eingeschraubten Vollgewindeschrauben erst zur Tragwirkung kommen, wenn bereits Schubrisse eingetreten sind. Im vorliegenden Fall wurden die Schrauben dimensioniert, für den Lastfall Schnee als aussergewöhnliche Einwirkung.

Bild 12: Pfette mit diagonal eingedrehten Vollgewindeschrauben als Schubverstärkung.

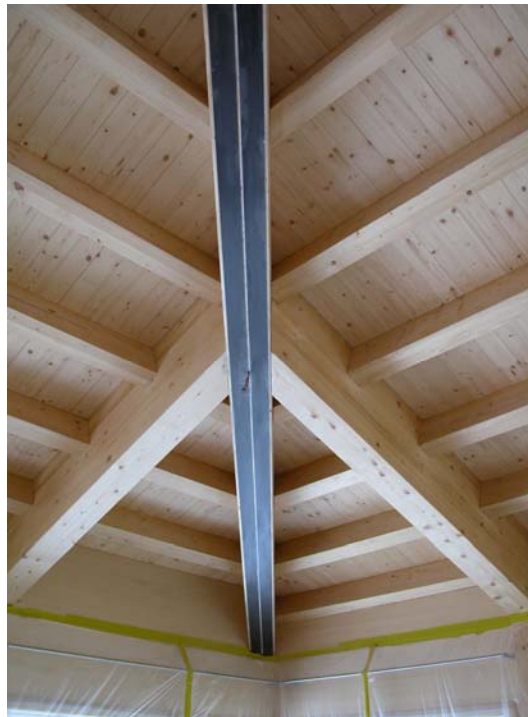
Ein sichtbarer Gratsparren musste verstärkt werden, weil die Biegespannungen deutlich überschritten wurden. Das Bauteil reichte durch eine Zwischenwand in einen zweiten Raum. Eine Ertüchtigung mit zusätzlichen aufgeklebten Holzlamellen wurde ausgeschlossen, weil dadurch der Träger aus ästhetischen Gründen zu hoch wurde. Zudem war ein „Einfahren“ der relativ steifen Lamellen durch die Zwischenwand nicht möglich, die Zwischenwand hätte mit grossem Aufwand demontiert werden müssen. Aus diesem Grund entschied man sich für die Ertüchtigung mit schlaff aufgeklebten kohlenstofffaserverstärkten Kunststoffen (CFK). Diese sind relativ flexibel und können auch in engen Raumverhältnissen und sogar durch kleine Aussparungen hindurch montiert werden.

Bild 13: Gratsparren mit schlaff aufgeklebten kohlenstofffaserverstärkten Kunststoffen (CFK).

Mit der Technik des Anklebens steht eine schnelle und wirtschaftliche Methode zur Verfügung. Am Schluss wurde die Lamelle mit einer Holzlamelle abgedeckt.

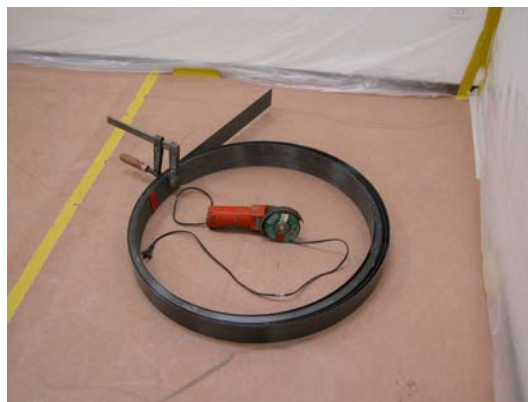
Bild 14: Die CFK-Lamellen lassen sich aufrollen und sind deshalb besonders gut geeignet für enge Raumverhältnisse.

Der Einleitungsbereich der Lamellenzugkraft in den verstärkten Baukörpern stellt einen besonders gefährdeten Bereich der Verbundzone dar. Eine unzureichende Verankerungslänge führt zu einer Entkoppelung der Lamelle und somit zum Bruch der Klebeverbundverankerung. Besonders ökonomisch ist die Anwendung zur Aufnahme von Biegespannungen bei Mehrfeldträgern im Bereich der Auflager. Die Lamellen können flächig auf das Bauteil geklebt oder nahezu unsichtbar in eingefräste Nuten eingeklebt werden. Diese Methode wird mit Erfolg bei alter, unter Denkmalschutz stehender Bausubstanz angewandt. Der geringe Auftrag durch die Lamelle und das einfache Handling auch bei grossen Trägerlängen, machen diese Lösung gegenüber Holzlamellen interessant.
