*Carlo Tognola
Architekt BSA SIA
TSU-Architekten
Brugg, Schweiz*

Bauliche Sanierung und Restaurierung Schloss- scheune Schloss Hallwyl

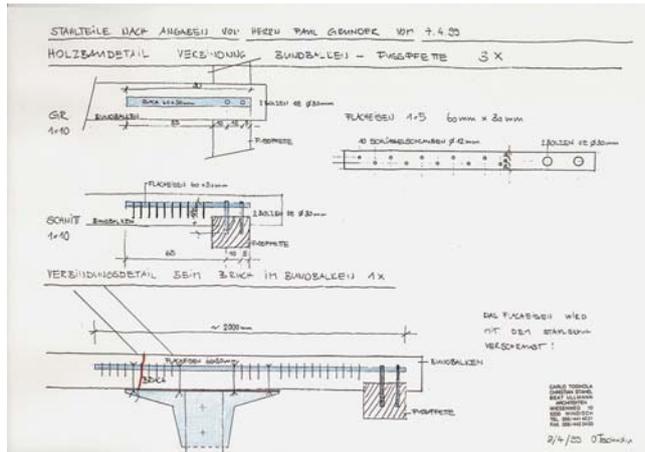
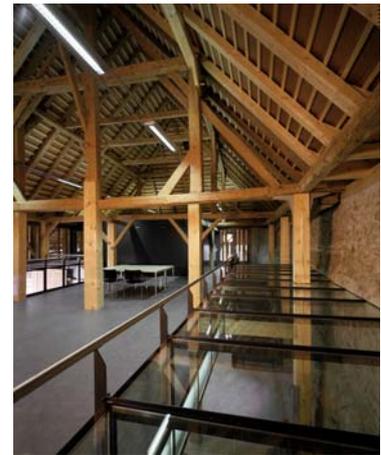
- Das Holz des 400-jährigen Hochstudes war in sehr schlechtem Zustand und zudem war der Dachstuhl stark deformiert. Aus denkmalpflegerischer Sicht entschloss man sich die Binder als wertvollsten Teil unbedingt zu erhalten und die Sparren zu „opfern“.
- Der 200-jährige westliche Dachstuhl konnte weitgehend mitsamt den Sparren erhalten werden.
- Die präzise Analyse des Zimmermannes erlaubte zudem auch eine Hypothese zur Baugeschichte und Erscheinung der Scheune nach dem Prinzip – welches Holz passt zu welchem...

Um wenigstens die Binder von 1578 erhalten zu können werden „Krücken“ eingesetzt – man könnte fast von homöopathischem Holzbau sprechen.

Für die neuen Hölzer des Dachstuhl und die Verlängerung der Pfosten bis ins Erdgeschoss wurde Tanne Massivholz verwendet. Die neue Zwischendecke und die Wände sind hingegen mit Holzwerkstoffen bzw. Lignaturelementen realisiert, also eine eindeutige Technologie des 20. Jh. verwendet. Diese Teile können, da statisch unabhängig, weitgehend zurückgebaut werden. Die Horizontalstabilität der Binder im Erdgeschoss wird mit den neuen Wandscheiben oder Stahlkreuzen gewährleistet. Der innere Holzbau wurde auf eine neue Fundamentplatte abgestellt um künftige Setzungen zu vermeiden.

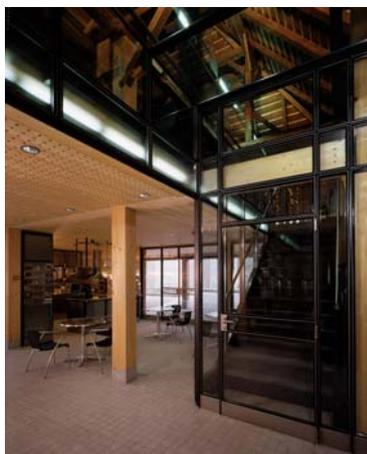
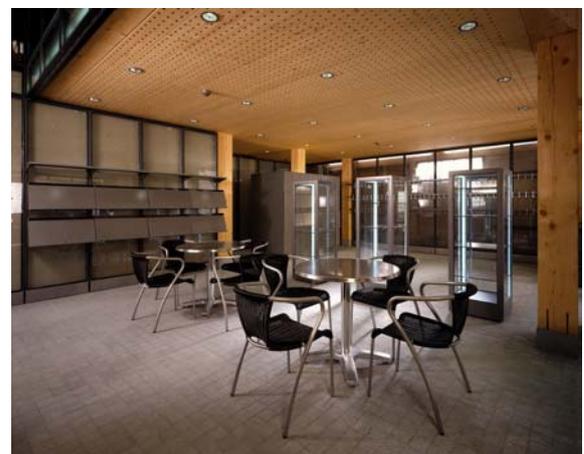
Als Folge der Klimaansprüche der Nutzer musste die Gebäudehülle gedämmt werden. Das Dach wurde auf den Sparren isoliert, die Untersicht orientiert sich farblich und strukturell an der alten Scheune. Die Plattenfugen dienen der akustischen Regulierung. Fassaden und Fundamente waren in gutem Zustand und wurden nicht verändert mit Ausnahmen der Horizontal-schalung im Obergeschoss, wo der Bretterabstand zu Lichtschlitzen erweitert wurde. Hinter dieser alten Fassade steht die neue Klimahülle in Stahl und Glas ausgeführt. Durch das geätzte Glas bleibt die äussere alte Fassade ablesbar.

In Erinnerung an die ehemalige Nutzung als Stall / Scheune wurde der Boden als Pflasterung ausgeführt. Ebenso als Referenz an den Ort wurde als Material Muschelkalk gewählt.

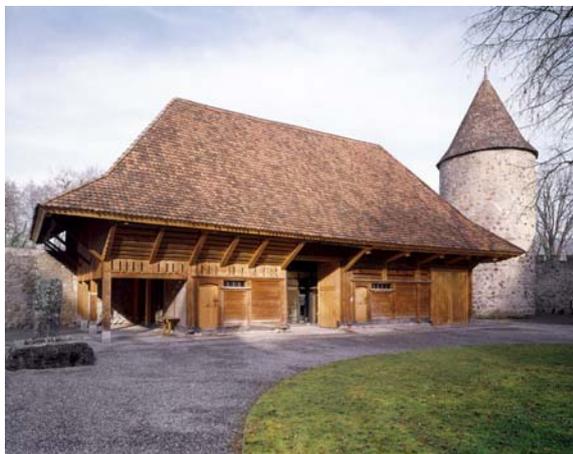
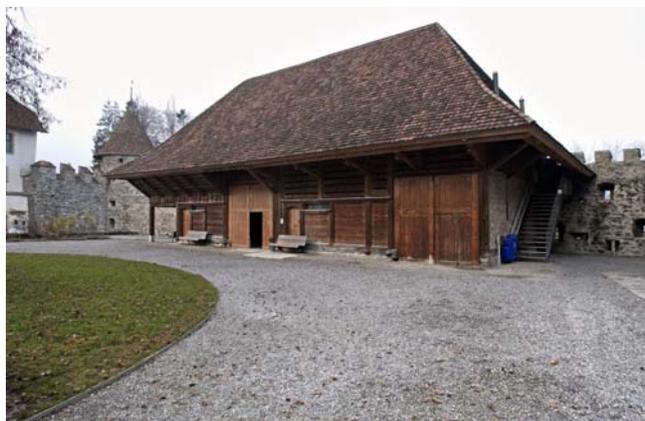
Die Büro / Servicebox im Obergeschoss als selbsttragende Konstruktion aus Holzwerkstoff-Platten erstellt und gestrichen ist klar als Neubau ablesbar und rückbaubar. Das gleiche gilt für den Kücheneinbau im Erdgeschoss aus Glas-Stahl und die Aussen-Fluchttreppe an der Ostfassade.
