# Ausführungsfehler an gebauten Beispielen

Renzo Cremonini  
Pirmin Jung AG  
Rain, Schweiz

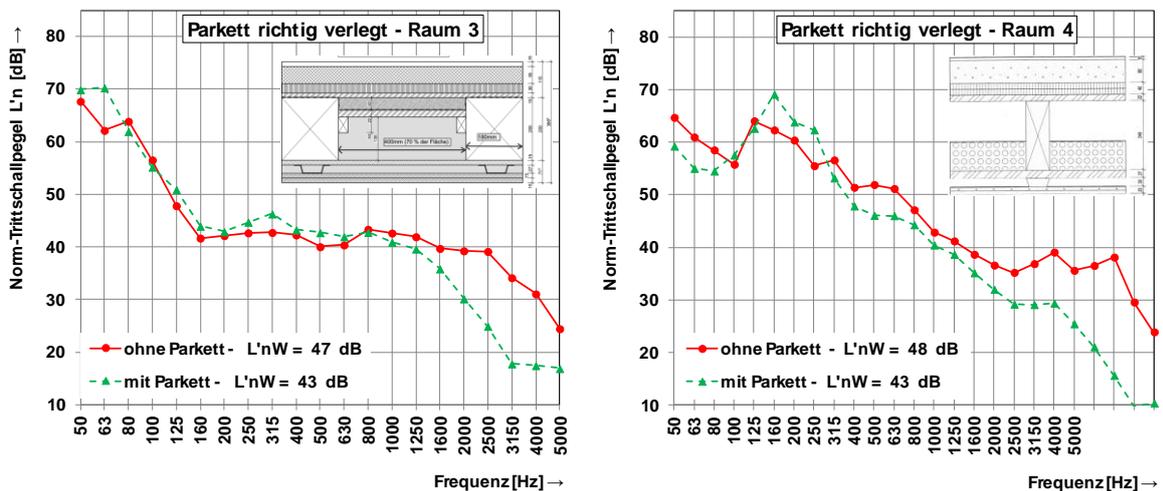
Abbildung 10: Einfluss der **richtigen Verlegung** des Parketts in zwei Räumen unterschiedlicher Gebäude (links: Rippendecke mit schwimmendem Calciumsulfatestrich und abgehängter Decke, rechts: Hohlkastendecke mit Zementestrich und abgehängter Decke)
