*Robert Schmidlin
Dipl. Arch. FH, NDS Holzbau
Geschäftsführer
Kost Holzbau AG
Schweiz, Küsnacht am Rigi*

Vom hässlichen Entlein zum Schwan: Fassadenerneuerung im sozialen Wohnungsbau

**From the ugly duckling to the swan –
façade refurbishment for social
housing**

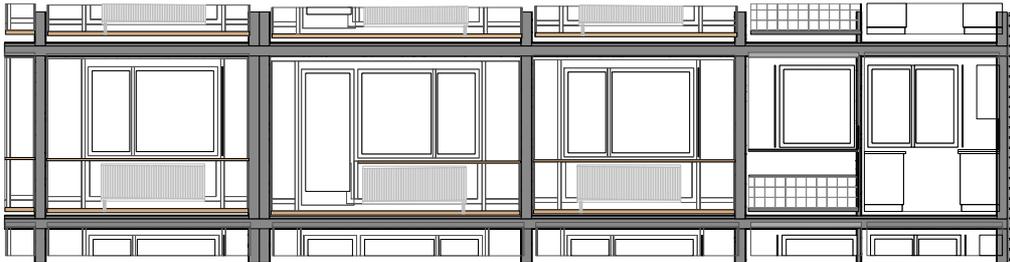
Abbildung 9: Innenansicht bestehend

Die bestehenden Fassadenelemente aus Holz sind 5 cm stark. Im Brüstungsbereich ist das Element als Sandwichplatte mit einer 3 cm starken Wärmedämmung zwischen einer Spanplatte innen und einer Holzfaserplatte aussen ausgestattet. Die bestehenden Elemente sind geschosshoch zwischen die Geschossdecken gespannt. Als Wetterschutz dient eine hinterlüftete Pelichromplatte. Vor jeder tragenden Wand ist ein geschlossenes Element mit einer Breite von ca. 1.10 Meter angebracht, alle dazwischen liegenden Fassadenelemente sind mit Fenstern versehen.

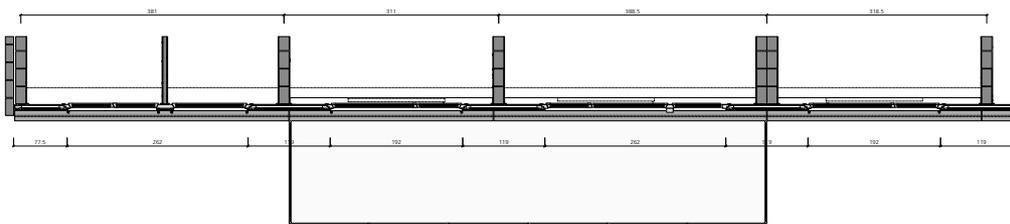
Abbildung 10: Bestehender Grundrissausschnitt

Die Grundrisse sind auf einem strengen Massraster aufgebaut. Die senkrecht zur Fassade verlaufenden, tragenden Wände sind von Fassade zu Fassade durchgehend und jeweils 15 cm breit. Die Abstände der tragenden Schotten enthalten in der ganzen Bebauung gerade nur zwei verschiedene Masse, nämlich im Licht 2.96 und 3.66 Meter.
