# **Erfahrungen aus Um- und Neubauten**

Martin Zettel  
ANS Architekten und Planer SIA AG  
CH-Worb

# Erfahrungen aus Um- und Neubauten

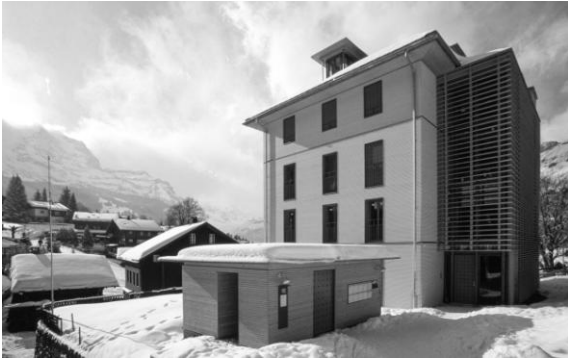
Abbildung 1: Edén, Wengen, 2003

Bestehender, teilweise ausgemauertes Fachwerkbau, neuer massiver Kern in Stahlbeton für Sanitärräume und Lift. Balkenlage korrigiert und neu, da zwischen Süd- und Nordseite über 10cm Höhendifferenz je Geschoss bestand. Mit offener Horizontalschalung verkleidete mineralische Aussendämmung. Raumhohe Fenster mit hinter die Fassadenschalung schiebbare Fensterläden. Offene Fassadenschalung mit Unterbrechung der Hinterlüftung gegen den Brandüberschlag.

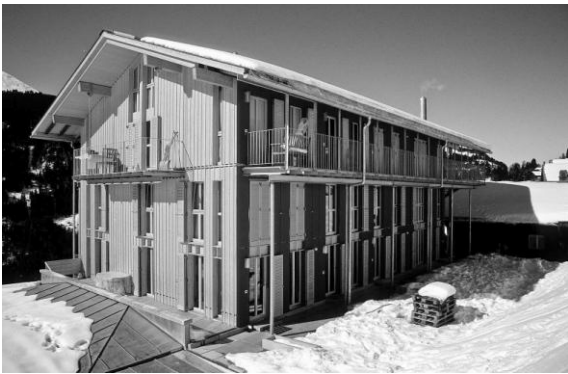
Abbildung 2: Schweizerheim, Wengen, 2004

Auskernung des Gebäudes und neue Raumaufteilungen. Einfache Galerie aus sichtbaren Lignatur-Kastenelementen. Eigengewicht, optische Qualität und Einbau machten den Produkteentscheid aus. Die Laubengangfassade wurde gemäss Vorgabe Brandschutzbehörden in Duripanel ausgeführt, Fensterläden aus Holz sind hingegen erlaubt.

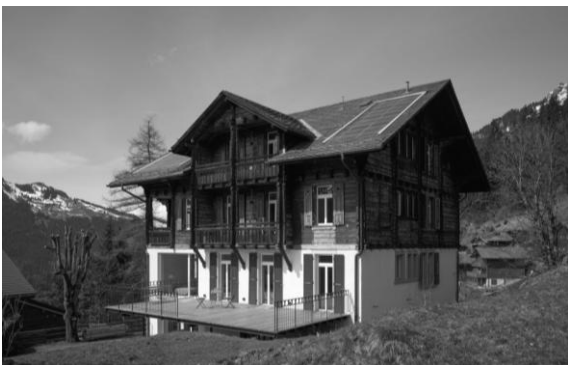
Abbildung 3: Schlosseck, Wengen, 2010

Grundriss durch neue Nasszellen nur marginal abgeändert. Wiederherstellung und Instandstellung ehemaliger Oberflächen durch Entfernung der im Laufe der Zeit aufgetragenen Verkleidungen. Sanierung und Instandstellung der alten Aussenfassade (Schweizer Häuschenstil). Verbesserung der Aussenwände durch warmseitige ausisolierte Vorsatzschale mit Gipskartonplat-

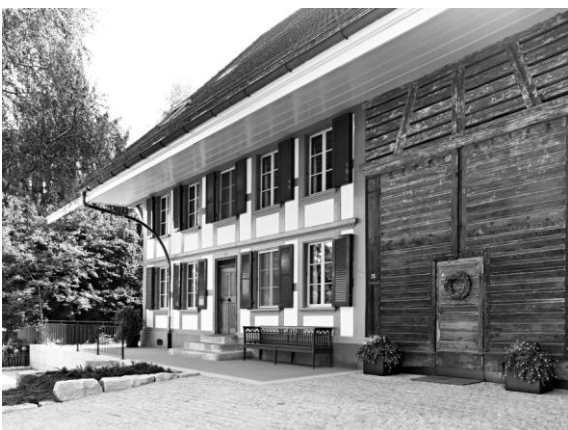
Abbildung 4: ehemaliges Schulhaus / Bauernhaus, Schüpfen, 2011

Erhaltenswertes Fachwerkgebäude mit angebautem Wirtschaftsteil, der früheren Bauernhausnutzung.

Eine Mehrheit des Fachwerkes aus Eichenholz – Zeichen wohlhabenden Erbauer.

Teilweise Erneuerung der Ausfachungen im Fachwerk mit Multipor-Steine und Mineralwolleinlage von aussen, um das warmseitigen Täfer nicht demontieren zu müssen.

Aufwändige Instandstellung von durch Feuchtigkeit beschädigtem Auflagerholz auf dem Sandstein.

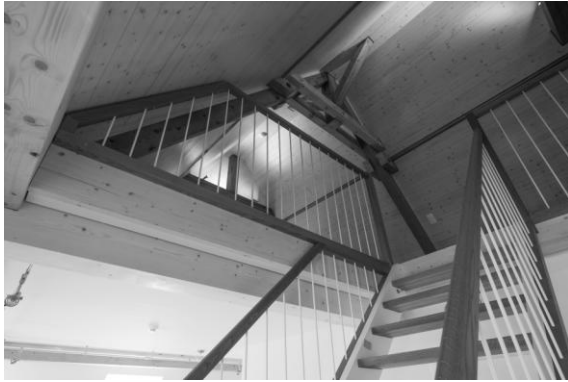
Abbildung 5: Dachstockausbau in Deisswil, 2015

Dachstockausbau eines erhaltenwertes Herrschaftshauses im Landhausstil. Infolge fehlender Pläne im Verlauf der Ausführung aufwändige statische Massnahmen und Abänderung des geplanten Systems. Verstärkung der Gratsparren und der unteren Mittelfette zur Aufnahme einer Lignatur-Kasten-elementdecke. Beibehaltung des bestehenden Dachstuhles mit Anpassung der Zangen infolge Raumhöhe. Farbliche Differenzierung zwischen alt und neu.

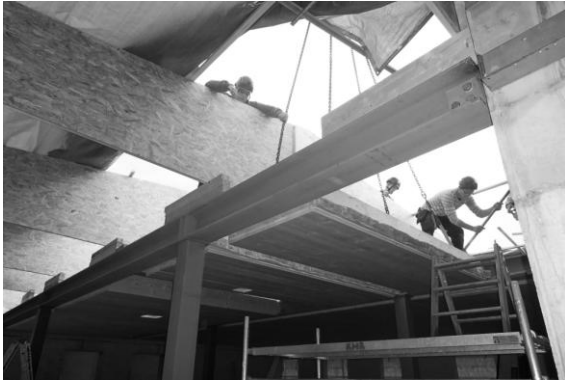
Abbildung 8: Wetterschutz bei nasser Witterung

Dem Bauherr war es ein wichtiges Anliegen, seine, Kunden, die Bauprodukte bei ihm beziehen, am Bau zu beteiligen. So wurde das Los Holzbau auf vier Unternehmer verteilt. Die erforderliche Bauplatzinstallation war infolge der Regionalbahn und der knapp 40m entfernten Hochspannungsleitung wie auch den knappen Platzverhältnissen aufwändig. Zuerst wurde das Untergeschoss, die beiden 12 m hohen Wandscheiben und das 15m hohe Treppenhaus in Stahlbeton erstellt. Anschliessend erfolgte das geschossweise Aufrichten des Holzbaus mit vorgefertigten Fassadenelementen, Stahlstützen und Lignatur-Flächenelementen. Mit wenigen, jedoch unproblematischen Ausnahmen passten alle Elemente sauber zueinander. Problematisch gestaltete sich der Innenausbau. Infolge nasskalter Witterung und Ausbauarbeiten stieg die Raumfeuchte. Der geplante Termin des Parkettverlegens musste mehrfach angepasst verschoben werden, da der Unterlagsboden nicht austrocknen konnte. Lüften und Entfeuchtungsgeräte ergaben ein weiteres Problem – die Raumfeuchte war zu nun zu trocken. Mit dem Entscheid, für die Austrocknung stärkere Heizungspumpen einzusetzen, konnte das Problem behoben werden.

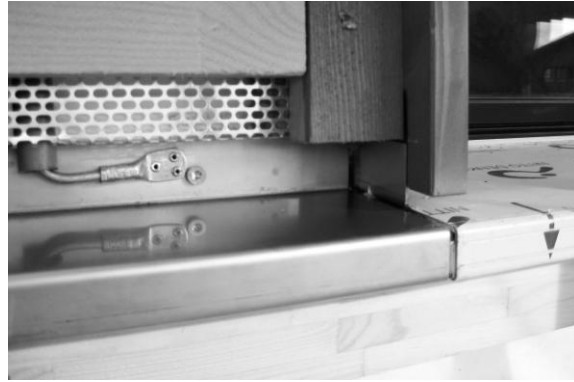
Abbildung 9: Fensteranschluss, Blitzschutz, Brandschutzschürze

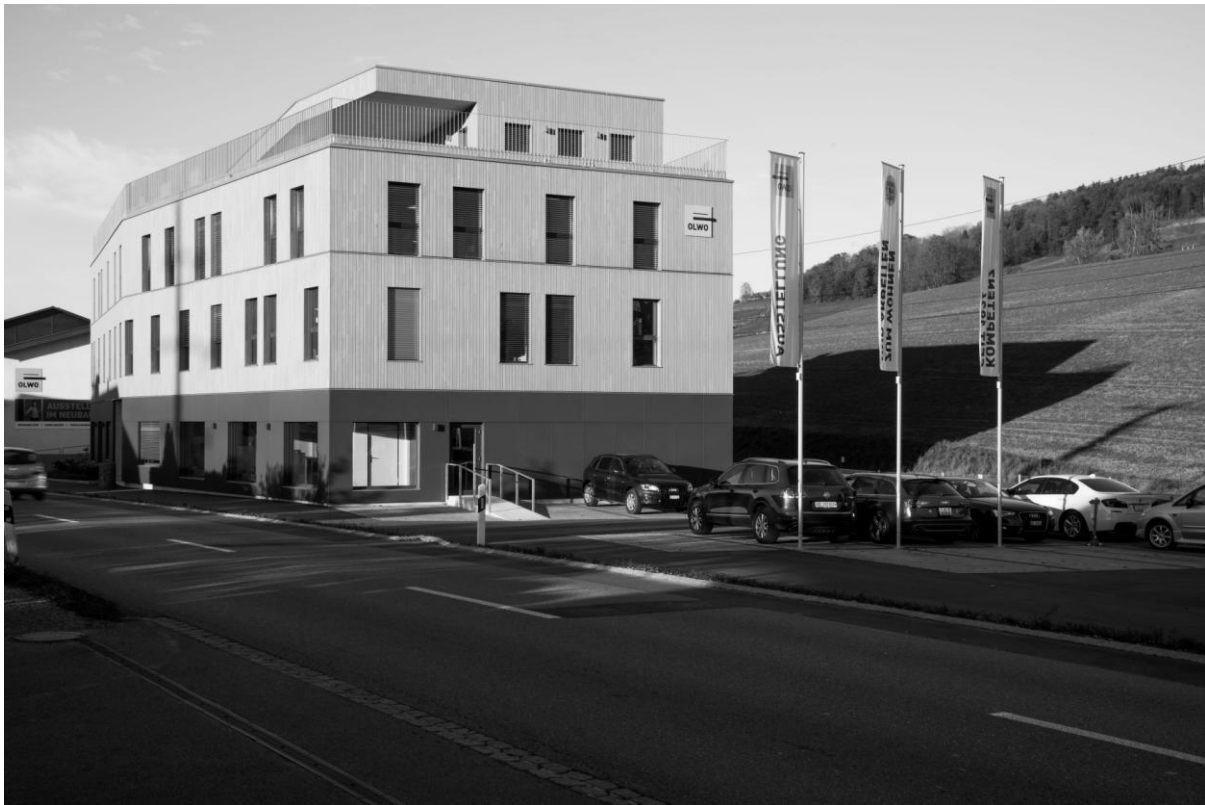
Abbildung 11: Ansicht von Süden

Das dreigeschossige Gebäude mit Attika ist von aussen durch die unterschiedliche Fassadengestaltung in seinen Funktionen spürbar. Das rot gehaltene Erdgeschoss beinhaltet die Ausstellung, die darüber liegenden Geschosse, in grau gehalten, die Büros. Erschlossen wird das Gebäude durch einen zentral gelegenen Betonkern mit Treppe und Fahrstuhl. Die Büros werden durch zwei Korridore, die multifunktionale Kernzone eingrenzen, erschlossen. Im Attikageschoss befindet sich die Cafeteria sowie ein grosses Sitzungszimmer.

Das Erdgeschoss wurde mit grossformatigen, sichtbar befestigten Medite-Tricoya-Platten 15 und 12mm verkleidet. Die Platten wurden im Werk des Holzbauers dunkelrot fertigoberflächenbehandelt. Die Fensteröffnungen wurden als «Schaufenster» gestaltet.

Im 1. Obergeschoss befinden sich in unregelmässigen Abständen raumhohe Fenster, dazwischen unsichtbar befestigte vertikale Fassadenschalung. Diese ist infolge Brandschutz geschossweise unterbrochen. Die Tannenschalung von 26 mm Dicke mit Schalungsbreiten von 95 mm und 115 mm ergibt eine harmonische gleichmässige Fassadenerscheinung. Um diesen Ausdruck nochmals zu unterstützen sind die 115 mm breiten Bretter teilweise zusätzlich genutet.
