Energetische Sanierung der Gesamtschule Wetter

Energetic rehabilitation of secondary school Wetter

Alexander Müller
müllerschurr.architekten
DE-Marktoberdorf

Andreas Fischer
Rubner Holzbau GmbH
DE-Augsburg

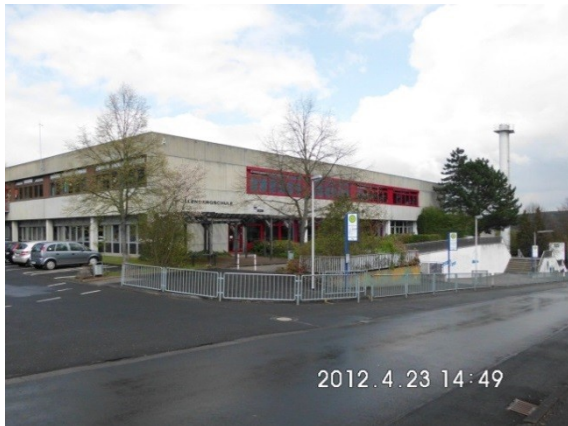
Abbildung 1: Süd-West- Ecke, Bild: C+P

Das Schulhauptgebäude wurde in den Jahren 1972/73 in der für diese Bauzeit üblichen Stahlbeton-Skelettbauweise erbaut. Zum damaligen Zeitpunkt wurde von zwei Bauabschnitten ausgegangen welche jedoch nicht zur Ausführung kamen.

Auf Grund der vorhandenen topografischen Hanglage ist das Schulgebäude als stufenförmiger, zweigeschossiger Bau entwickelt. Der Haupteingang befindet sich im südlichen Erdgeschossbereich.

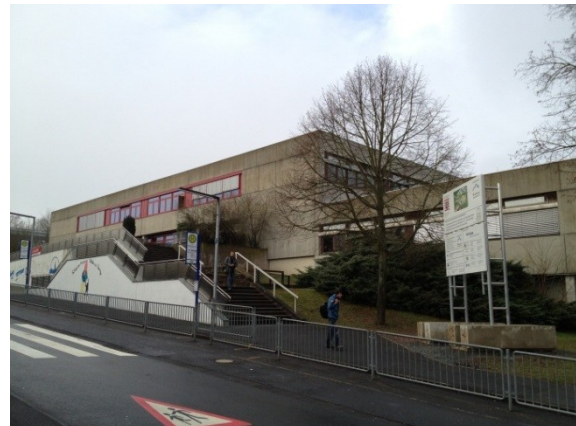
Abbildung 2: Süd- Ost- Ecke, Bild: C+P

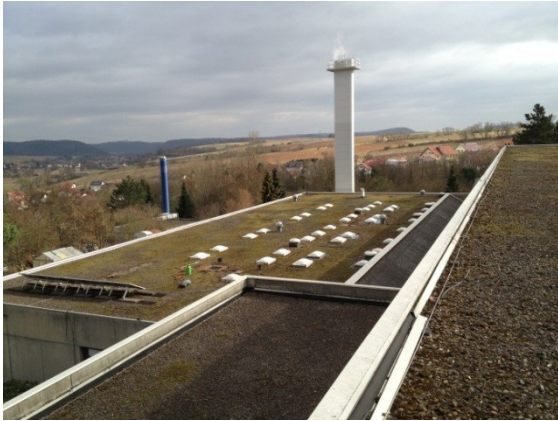
Abbildung 3: Flachdach Ostseite, Bild: C+P

Das Dach des Gebäudes mit einer ebenen Fläche von ca. 4.650 m² wurde als Flachdach mit innenliegender Entwässerung ausgeführt. Notentwässerungen waren nicht vorhanden. Auf dem gesamten Dach waren 75 Lichtkuppeln in verschiedenen Größen, über dem naturwissenschaftlichen Bereich im östlichen Erdgeschoss ein Sheddach eingebaut. Der Zustand der Dachabdichtung, der Detailausführungen, sowie der Dämmfähigkeit wiesen eine Reihe markanter Problempunkte auf, die eine Kompletterneuerung erforderten.

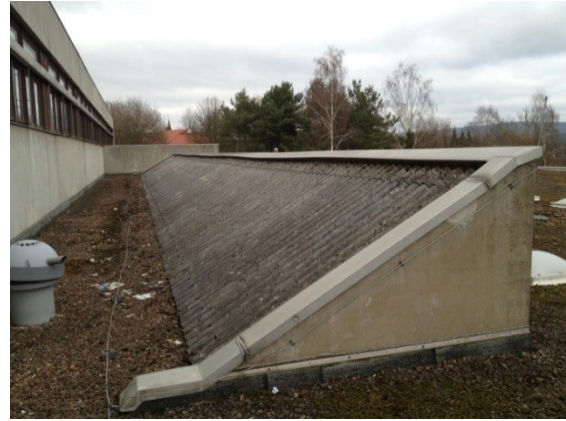
Abbildung 4: Lichtdach, Bild: C+P

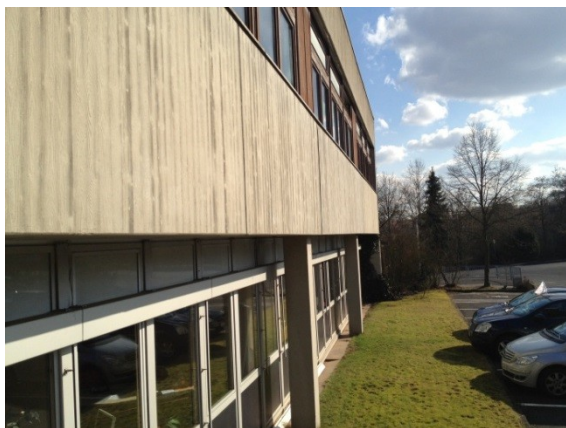
Abbildung 5: Rückspringende Westfassade, Bild: C+P

Die für die Bauzeit typische Umsetzungsvariante der Sichtbetonfassade bestand im überwiegenden Bereich der Aussenhülle aus Stahlbetonfertigteilelementen, lediglich im nördlichen Bereich zu der einst vorgesehenen Erweiterungsachse wurden die Aussenwände aus Mauerwerk ausgeführt. Die Stahlbetonfertigteile in den Brüstungs- Kopf- sowie teilweise kompletten Aussenwandbereichen wurden als Sandwichelemente mit innenliegendem Polystyrol-Dämmkern ausgeführt. Im Bereich des Mauerwerks wurde die Fassade mit Eternitplatten verkleidet.

Die Außenkante der Bestandsfassaden versprang nach innen im Bereich der Etagen Erdgeschoss und Obergeschoss, sowie Keller und Erdgeschoss. Die Unteransichten der Versprünge waren dabei mit Eternitplatten verkleidet.

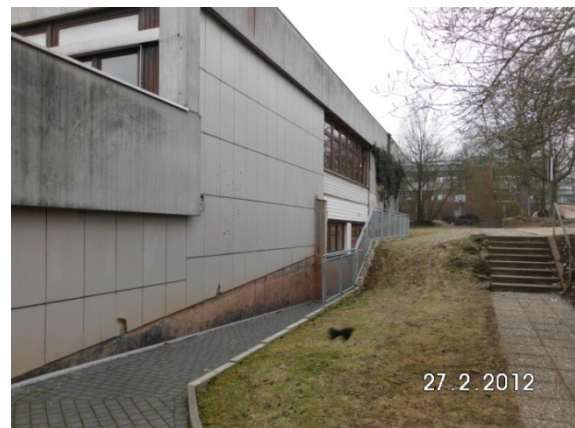
Abbildung 6: Verkleidete Nordfassade, Bild: C+P

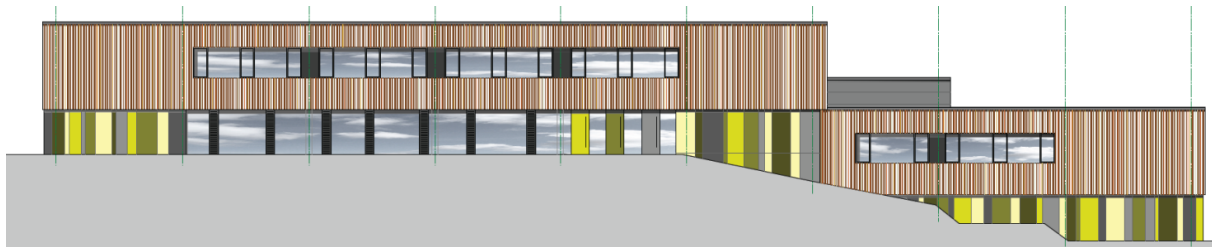
Abbildung 7: Südfassade Entwurf, Bild: m2s

Zur Optimierung des A/V_ Verhältnisses wurden die vertikalen Ebenenversätze der Fassaden egalisiert. Der Fassadenversprung zwischen den Etagen entfällt, die neue Fassade liegt vertikal in einer Ebene. Hierdurch konnten aufwändige Details vermieden, eine durchgängige Vorelementierung optimiert umgesetzt werden.

Um keine weiteren baulichen Maßnahmen zu generieren, wurden die vorhandenen Wandöffnungen (Fensterbänder) der Klassenzimmer als Basis einer neuen Fassadenabwicklung zugrunde gelegt. Im westlichen Erdgeschoss (Verwaltung) wurden die raumhohen Fensterelemente durch neue Brüstungen mit Fenstern ersetzt werden.

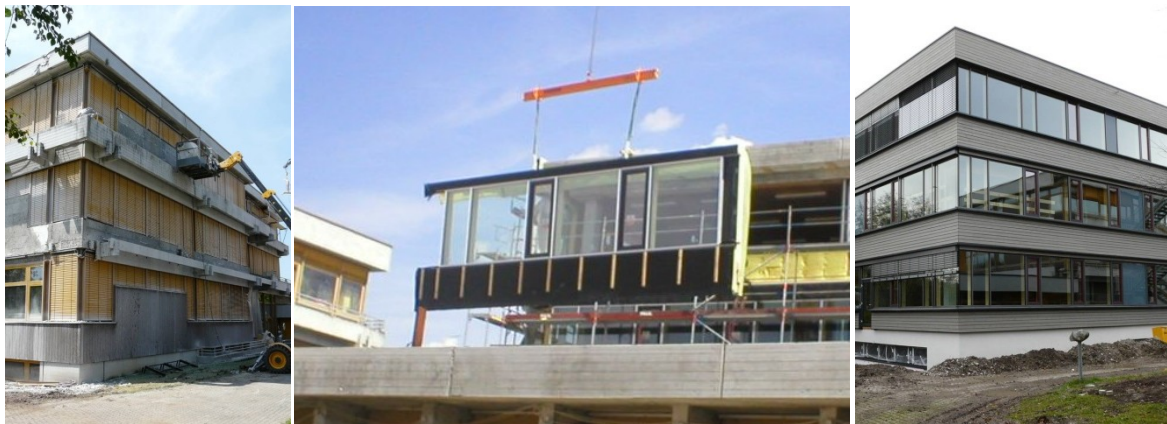
Abbildung 10: Realschule Buchloe, Bild: m2s

Prinzipiell bestehen die TES-Elemente aus einer statisch wirksamen Tragstruktur, einer Dämmschicht und einer wasserführenden Bekleidungsebene. Die Fugen- und Anschlussdetails der teilweise oder komplett vorgefertigten Elemente sind so konzipiert, dass bei der Montage vor Ort alle geforderten bauphysikalischen Funktionen wie Brandschutz, Luftdichtheit und Schallschutz gewährleistet sind. Das Gewicht der einzelnen Fassadenelemente richtet sich nach deren Größe und der Anzahl der integrierten Komponenten. Am Bestandsgebäude muss eine entsprechende Lastabtragung durch Abhängen, Anhängen, Aufstellen oder Einstellen der Elemente sichergestellt sein. Das vorgefertigte Holzrahmenelement kann entweder vor die bestehende Fassade montiert werden oder eine zuvor demontierte Fassade komplett ersetzen. Bleibt die Außenwand bestehen, dann muss der Hohlraum zwischen dem geraden Holzelement und der unebenen Bestandsfassade gefüllt werden. Hierzu kann vor der Montage eine Dämmstofflage auf das Element aufgebracht werden oder nach der Montage Zellulose in den Zwischenraum eingeblasen werden. Wird die Außenwand durch das neue Holzrahmenelement ersetzt, dann wird das neue Wandelement in der Tragstruktur des Skelettbaus befestigt und muss als eigener Bauteil den Anforderungen der Bauordnung entsprechen.

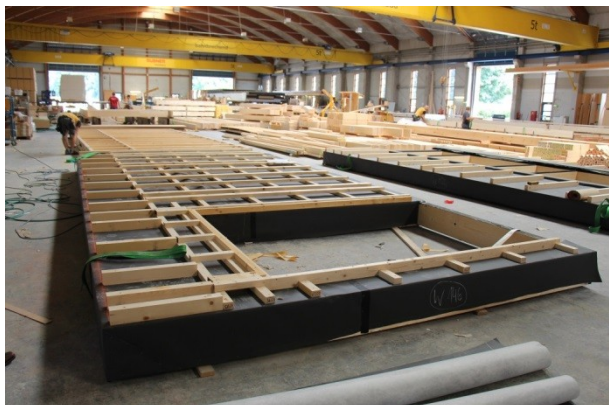
Abbildung 20: Elementebau, Bild: RH

Die Fertigung der Elemente durch die Firma Rubner erfolgte im Werk Obergrafendorf. Alle Hölzer sind im CNZ-Abbund mit höchster Präzision bearbeitet. Die Pfosten und Riegel für die Holzglasfertigung in eigener Fertigung mit fertiger Oberfläche hergestellt. Alle Einzelkomponenten im Elementebau zusammengefügt. Die Fassadenelemente als Lärchenholz wurden als gesonderte Paneele vorgefertigt.

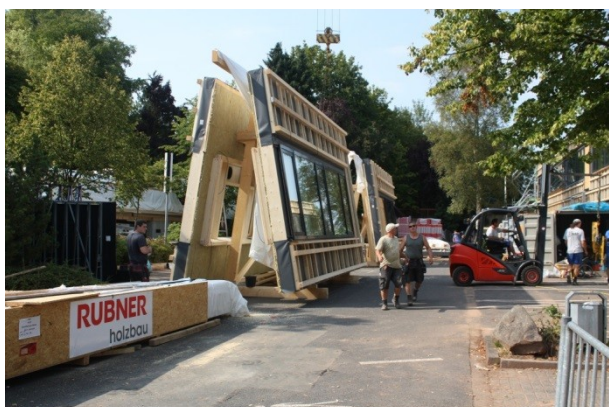
Abbildung 21: Baustellenvormontage, Bild: RH

Die Elemente wurden im Werk bis zur Schalungsebene vorgefertigt, ohne Verglasung und Einsetzelemente. Zur Baustelleneinrichtung gehörten zwei Fertigungsböcke, auf denen die Verglasungsarbeiten und der Einbau der Einsetzelemente erfolgten.

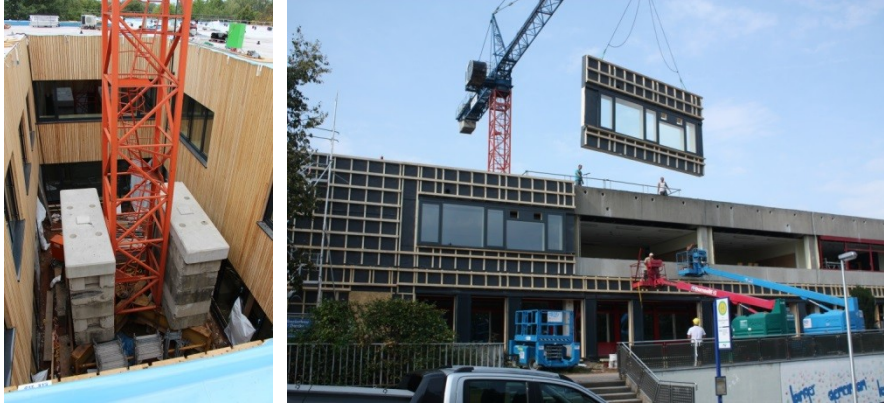
Abbildung 22 und 23: Platzierung Kran, Elementmontage, Bild: C+P

Für die Montage der Elemente wurde im Innenhof des Gebäudes ein Turmdrehkran installiert, Höhe 30m, Ausleger 50m, mit dem die Elemente versetzt wurden.

Max. Elementgewichte ca. 2,80 to

Max. Größe ca. 9,20 x 4,80 m

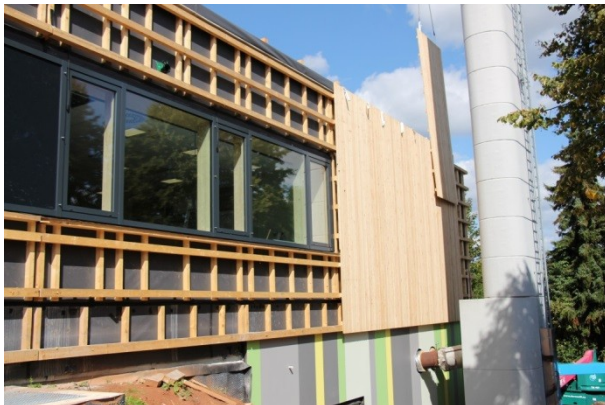
Abbildung 24: Montage Fassadenpaneel, Bild: RC+P

Die Schalung wurde als Paneel vorgefertigt und vor den Elementen montiert.

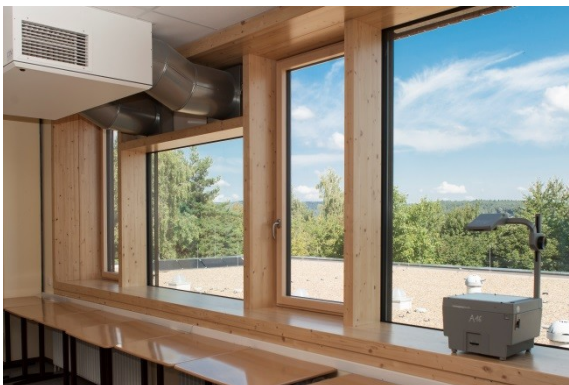
Abbildung: 34: Fassadenanschlüsse innen, Bild: C+P/ SF
