*Dr. Ario Ceccotti  
Prof.dr.eng.,  
Director CNR-IVALSA  
Trees and Timber Institute  
Florenz, Italien*

## **Legno: il materiale da costruzione affidabile per gli edifici sismo-resistenti**

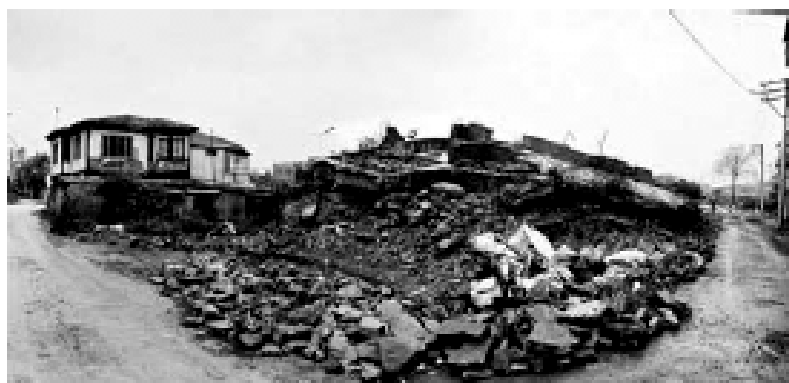
Figura 2: Edificio di cemento armato crollato presso la città di Adapazari a seguito del terremoto di Izmit, accanto ad una Casa *Himiş* sopravvissuta intatta [3]

Dalle indagini effettuate (Gülhan e Güney, 2000) a seguito del terremoto nella provincia di Gölcük, una delle città colpite dal sisma, si è rilevato che degli 814 edifici di cemento armato da 4 a 7 piani ispezionati, 60 erano crollati o risultavano pesantemente danneggiati, mentre solamente 4 dei 789 edifici tradizionali da due a tre piani erano crollati o gravemente danneggiati. I morti negli edifici di c.a. furono 287, mentre negli edifici tradizionali furono solamente 3. Nel cuore della zona colpita, nella provincia di Adapazari, dove le condizioni del terreno erano peggiori, delle 930 strutture di cemento armato, 257 crollarono o furono pesantemente danneggiate e 558 furono moderatamente danneggiate, mentre non vi fu nessun crollo o danno notevole nei 400 edifici tradizionali ispezionati e solo 95 furono moderatamente danneggiati.

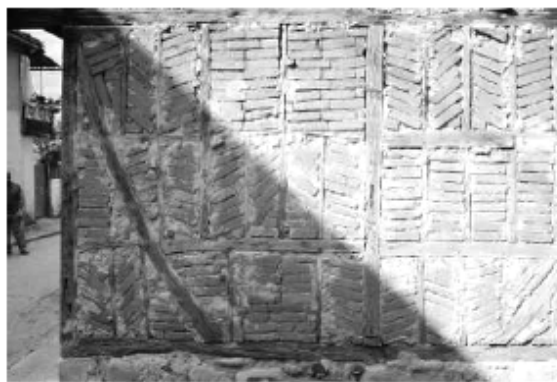
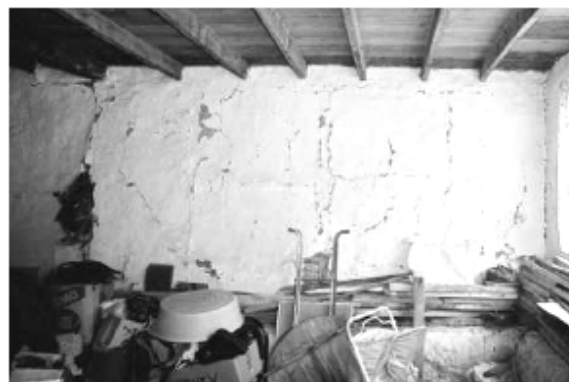
Figura 3: A sinistra: esterno di una parete di una casa *Himiş* all’interno della zona più colpita dal terremoto, un mese dopo l’evento. A destra: la stessa parete visibile dall’interno dove si notano le fessurazioni nell’intonaco causate dal terremoto [3].

La manifestazione di questa “attività” della parete è osservabile dalle fessurazioni sull’intonaco all’interno delle pareti, che “disegnano” l’intelaiatura di legno della parete, mentre all’esterno, dove spesso la parete è nuda, non è visibile alcun danno. Solo raramente si sono verificate espulsioni del riempimento che, comunque, non hanno comportato grossi danni alla parete e quindi all’edificio, a causa della suddivisione del riempimento in piccole porzioni grazie alla fitta intelaiatura di legno.

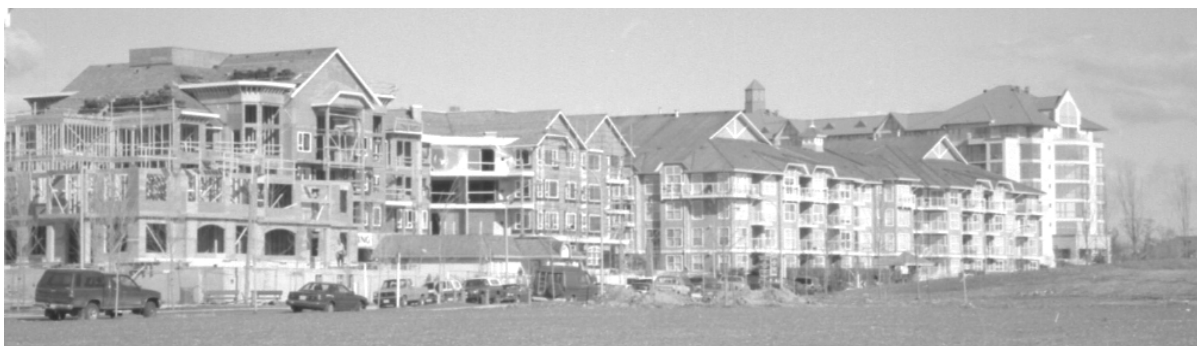
Figura 4: Un condominio di quattro piani fuori terra a Richmond, British Columbia, Canada. Zona sismica di seconda categoria

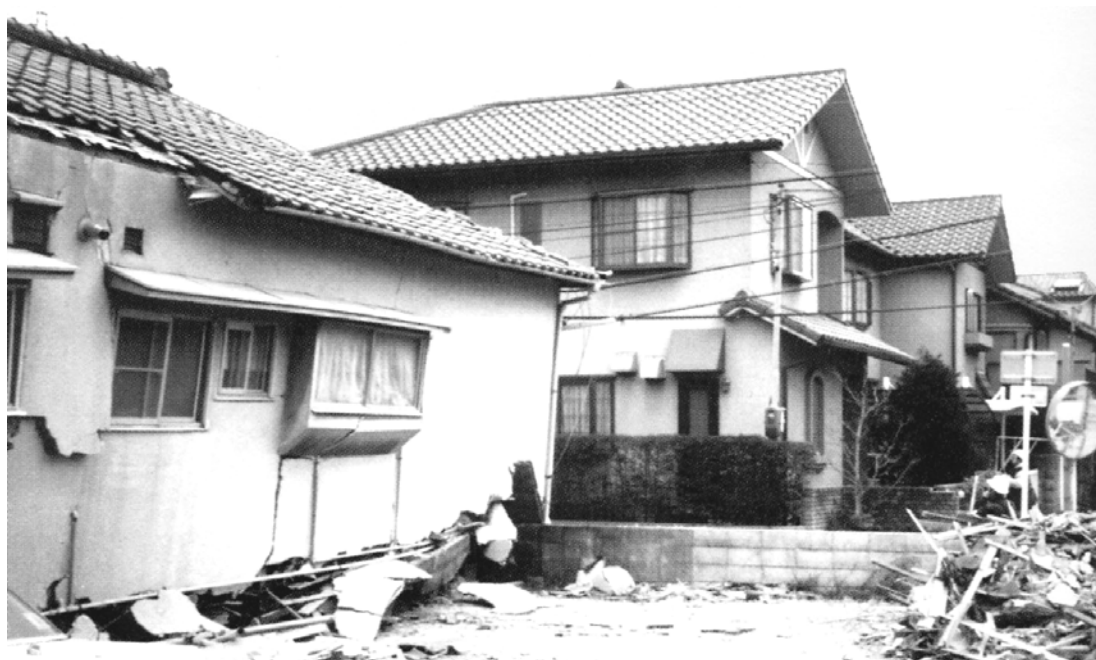
Figura 5: Terremoto di Kobe, Giappone, 1995, M=6,8. L'edificio in primo piano di più antica costruzione ha subito danni rilevanti, gli edifici sullo sfondo, moderni e realizzati con il sistema Platform Frame sono rimasti intatti [4].

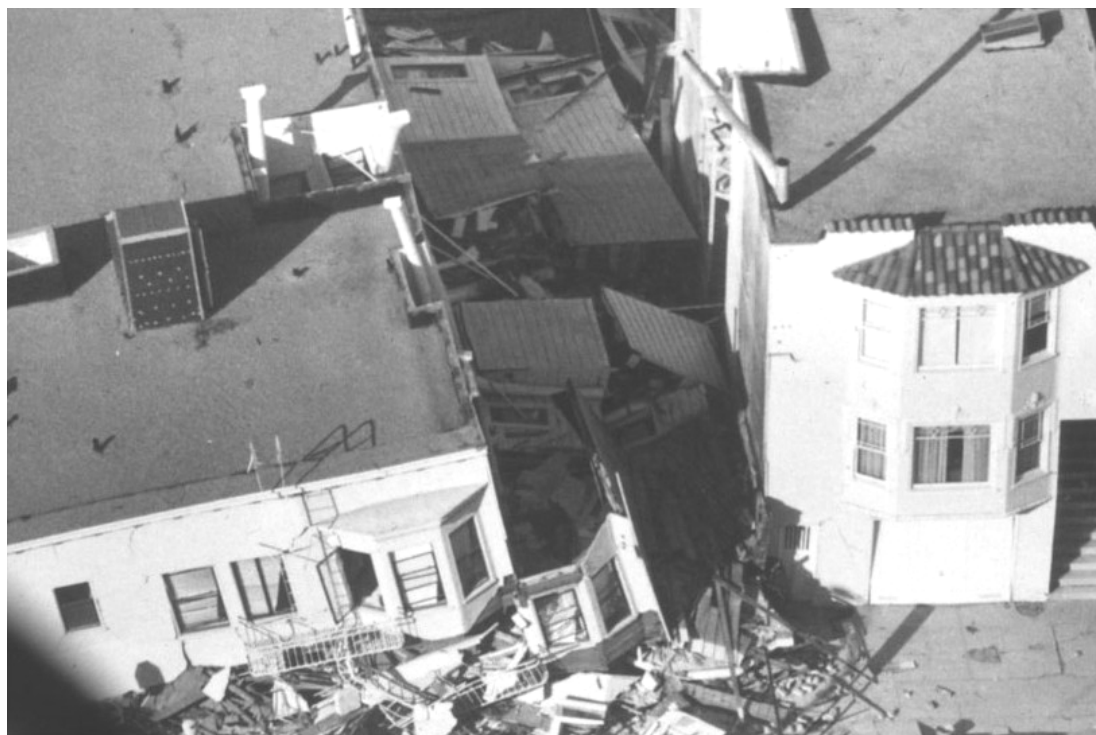
Figura 6: La fotografia illustra lo stato di due edifici pressoché identici a seguito del terremoto di Loma Prieta in California del 1989: l'edificio di sinistra è crollato quello di destra è rimasto praticamente intatto. Il motivo è imputabile probabilmente a carenze in fase di esecuzione.

In casi come quello di Figura 6 in cui, a seguito del terremoto di Loma Prieta del 1989, di due edifici identici realizzati con il sistema Platform Frame uno è crollato e l'altro è rimasto praticamente intatto, l'unica spiegazione possibile è la cattiva esecuzione del primo.

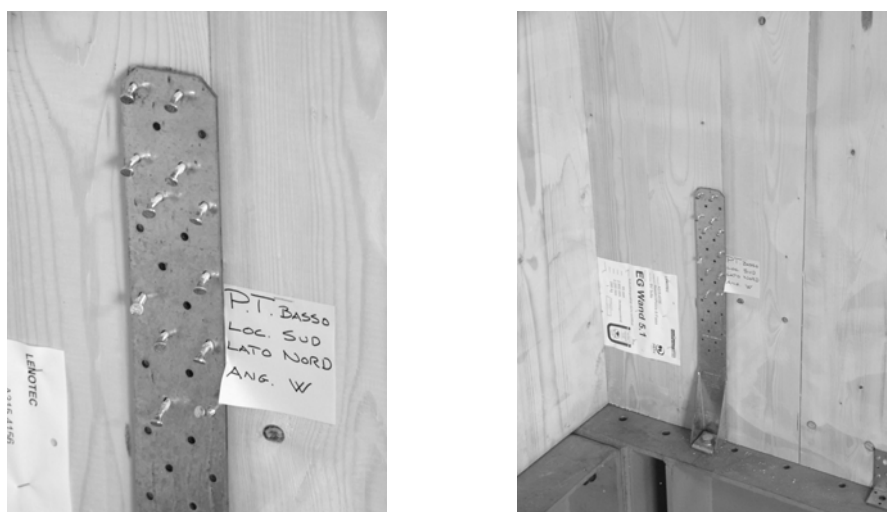
Figura 9: Crisi degli holdown dopo il terremoto di Nocera Umbra a 1,2g di PGA [5].

I risultati sono stati estremamente positivi in termini di capacità di resistere a terremoti di intensità distruttiva (solo con una intensità di PGA di 1,2g si sono danneggiati gli hold-down di collegamento alla fondazione) e addirittura sorprendenti in termini di capacità di self-centering dell'edificio anche sotto l'azione di così potenti terremoti [5].
