# Sanieren im MINERGIE- und Passivhausstandard

In Zürich wurde die Sanierung einer 107- jährigen Abbruchliegenschaft, trotz denkmalpflegerischen Auflagen, zum Passivhausstandard angestrebt und mit den nachhaltigen Kriterien basierend auf dem Handbuch Öko-logische Baukompetenz <sup>1)</sup> umgesetzt. Es ist die erste Sanierung dieser Art in der Schweiz.

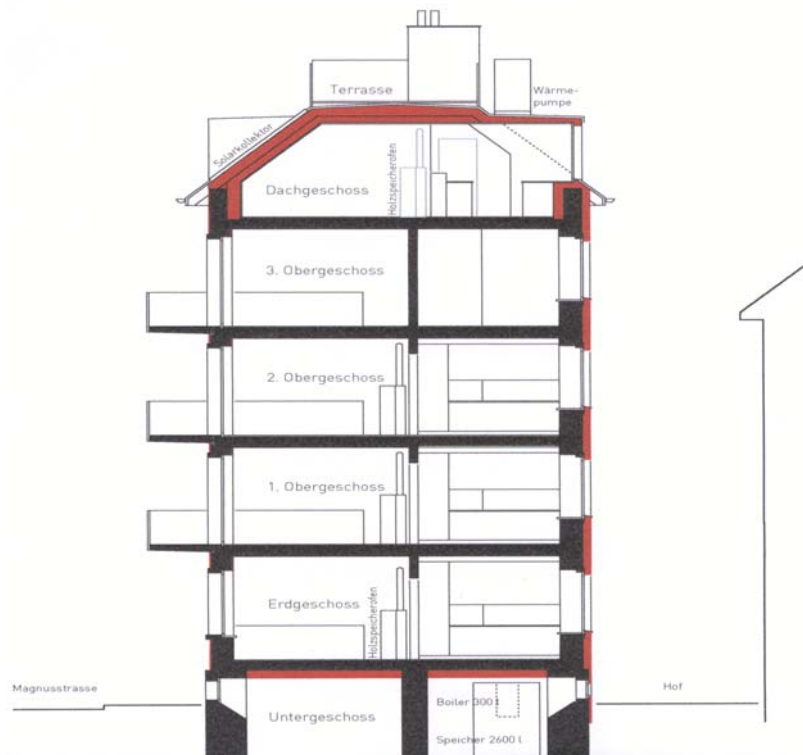
## Gebäudeschnitt

Das Dachgeschoss hingegen war in einem so schlechten Zustand, dass dieses Geschoss vollständig abgebrochen und neu in Holzelementbauweise mit drei Elementen aufgerichtet wurde.

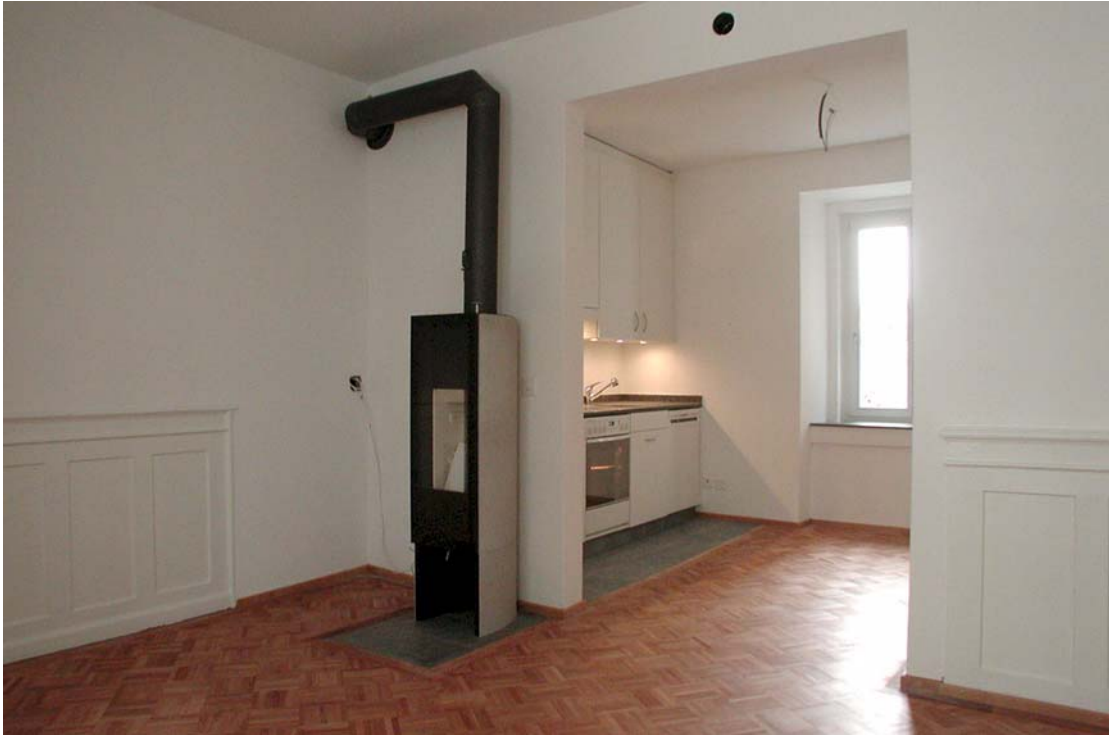
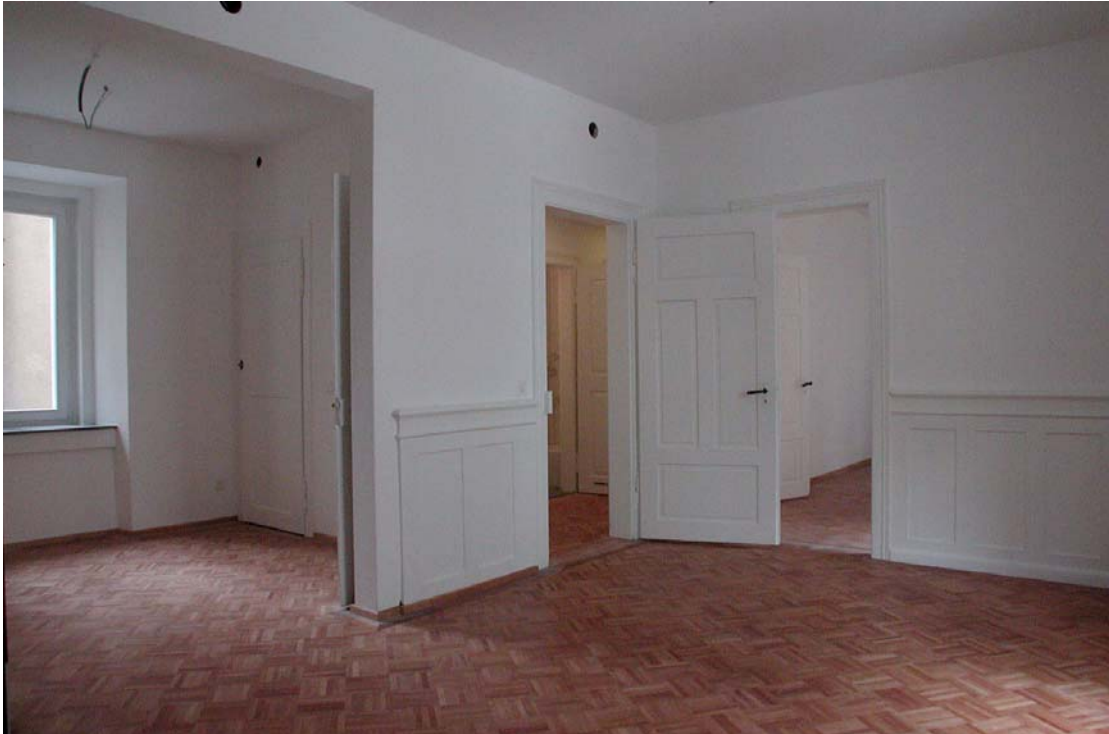
Der Minergie-Neubaustandard ist beim Beispiel Magnusstrasse 23 um den Faktor 2, der Umbaustandard gar um den Faktor 4 unterschritten worden.
