*Pascal Fournier
Atelier d'architecture
fournier-maccagnan
Bex, Suisse*

Piscine communale de Bassins

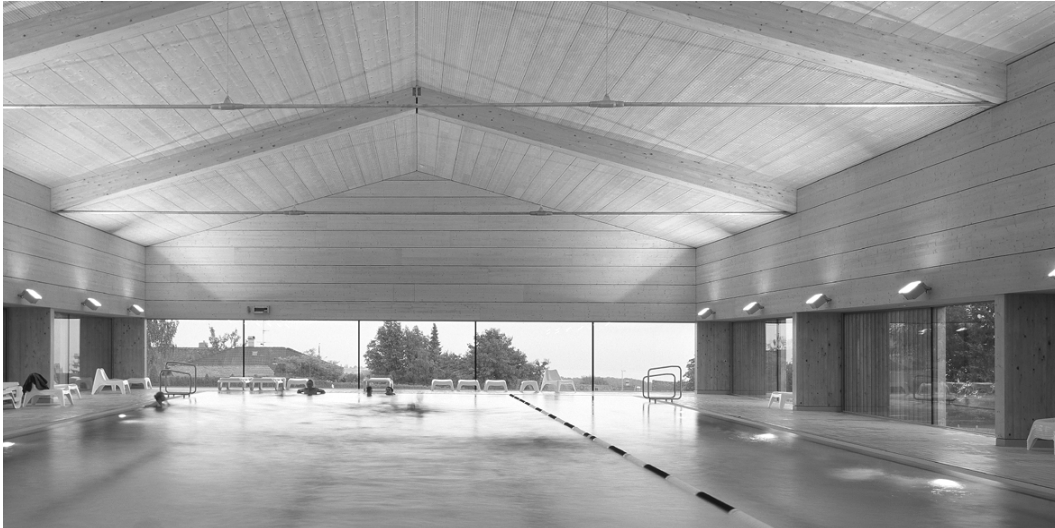
Image 6: Toiture et parois ne font qu'un

En plus de leur fonction statique, les éléments de toiture doivent assurer le confort acoustique. Le perçage d'une partie des éléments Lignatur avec l'intégration d'un panneau absorbant en fibre de bois a permis d'éviter des réverbérations gênantes, malgré la proportion élevée de surfaces dures comme le verre ou le carrelage. D'un point de vue esthétique, la surface lisse des éléments Lignatur, structurée par les joints de dilatation ainsi que les perçages acoustiques, s'intègre parfaitement dans le style très épuré de la piscine.

Prenant appui sur ces éléments de cadres, la toiture est constituée de caissons Lignatur qui, fixés tour à tour sur la membrure inférieure et supérieure des cadres principaux, suivent les décalages de la toiture.

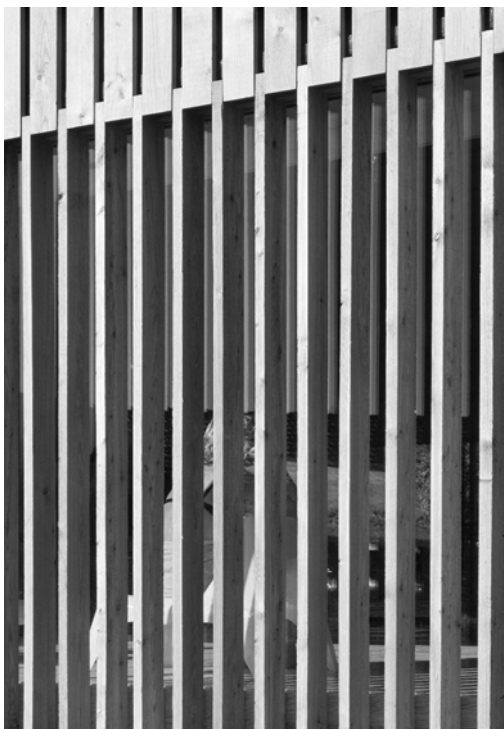
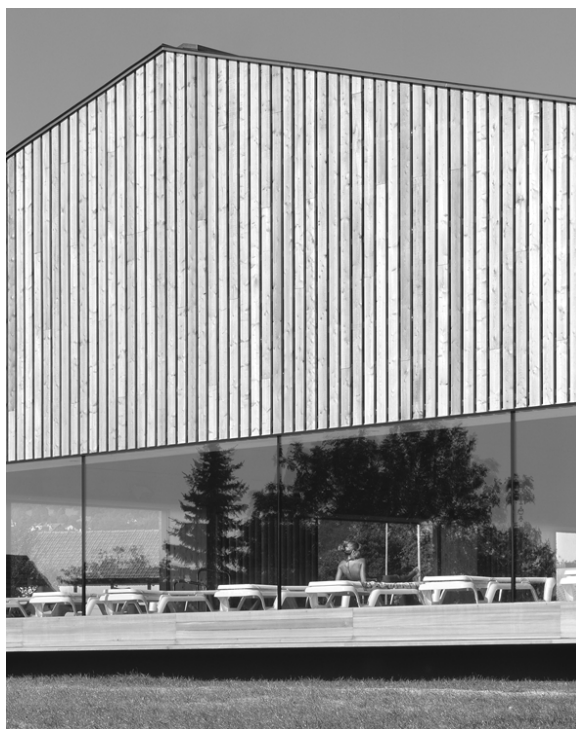
Sa peau de bois non traité (mélèze communal) deviendra grise, un peu argentée avec un soupçon de doré, lorsqu'elle aura pris le soleil et sera ainsi protégée. Elle est tissée de lames de bois verticales brutes de sciage, tantôt droites, tantôt retournées pour filtrer les rayons lumineux dans l'espace de natation et créer ponctuellement des zones plus intimes derrière les vitrages.

Image 8: Tissage de lames

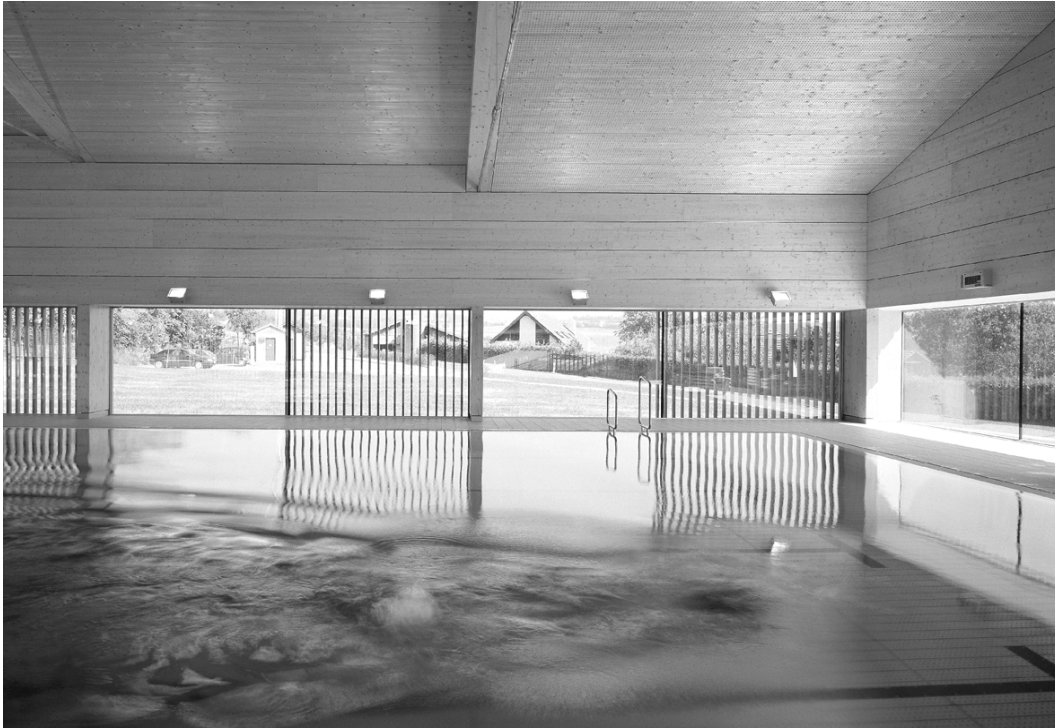
À l'intérieur, marquant l'horizontalité, ce sont des panneaux d'une autre essence, plus satinée, qui tapissent murs et plafonds comme une coque de bateau retournée, surélevée pour privilégier la vue sur le lac et les Préalpes depuis le bassin. Le bassin carrelé de 11x25m est équipé pour recevoir des compétitions semi olympiques et doté d'un fond mobile sur un tiers de sa surface permettant une polyvalence d'usages.

Image 9: Murs et plafonds en épicéa
